SZAKÉRTŐI VÉLEMÉNY

Útburkolati közet azbeszttartalmának, valamint környezeti levegő szervesetlen szállórost (azbeszttrost) koncentrációjának vizsgálata

9700 Szombathely, Síp utca és környező területek

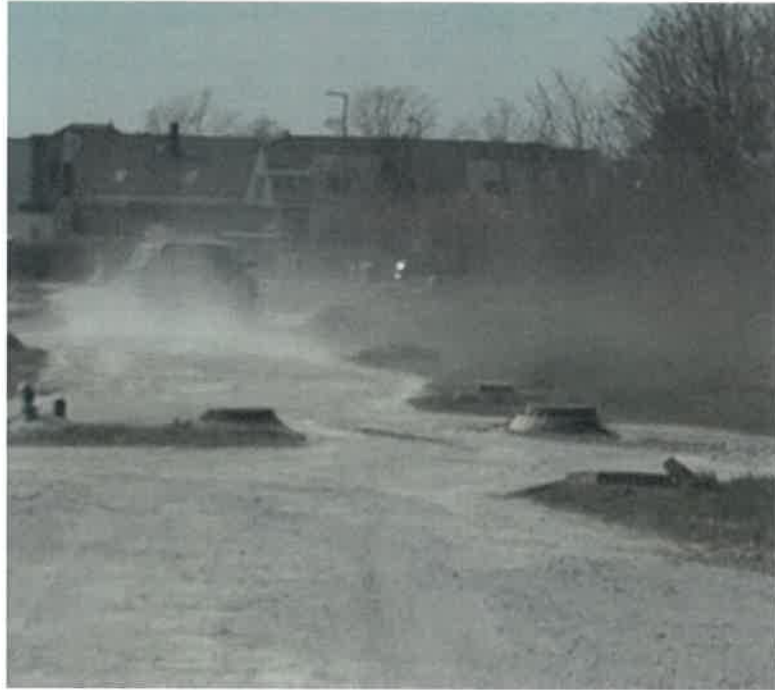
Időpont:2026.03.25

Helyszíni állapot úthasználat közben:

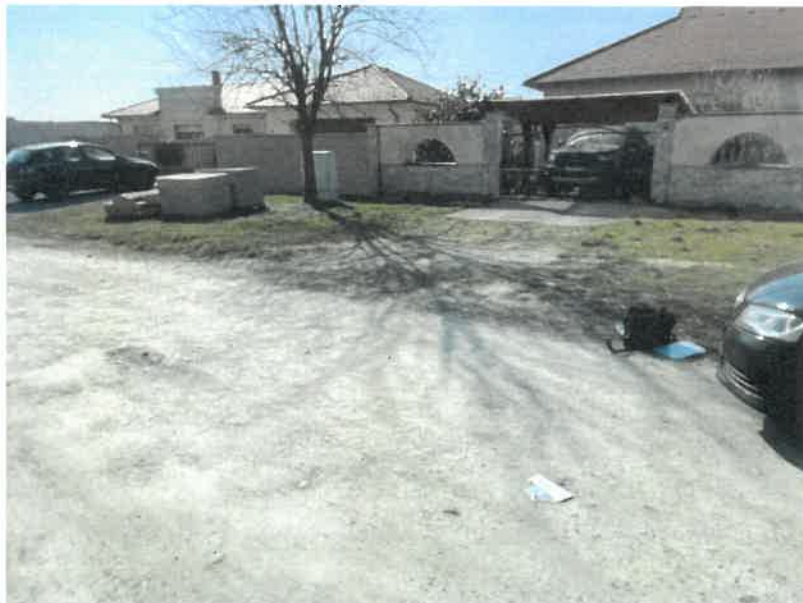
1. számú fényképfelvétel

Síp u. 16-17. szám közötti útszakasz -
Szilárd anyagmintavétel (útfeltöltési közúzalék)

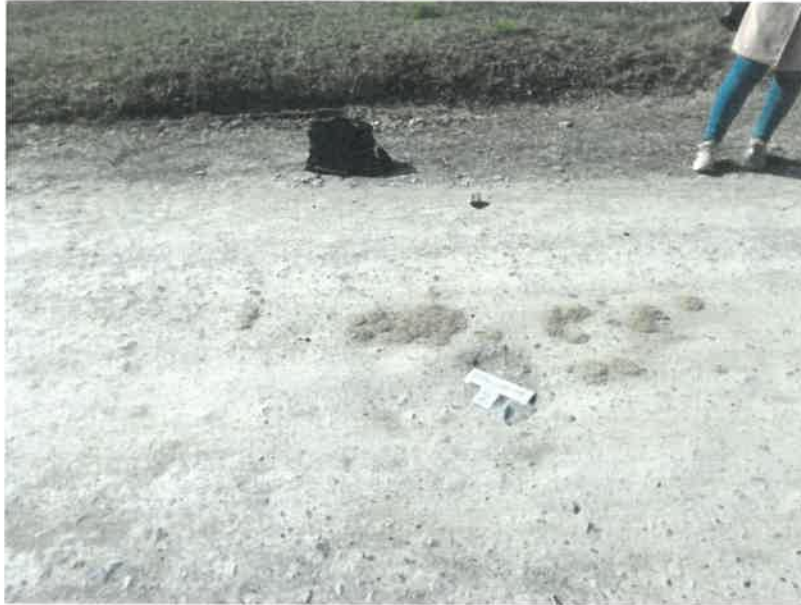
2. számú fényképfelvétel
Síp u. 20. szám előtti útszakasz -
Szilárd anyagmintavétel (útfeltöltési közúzalék)

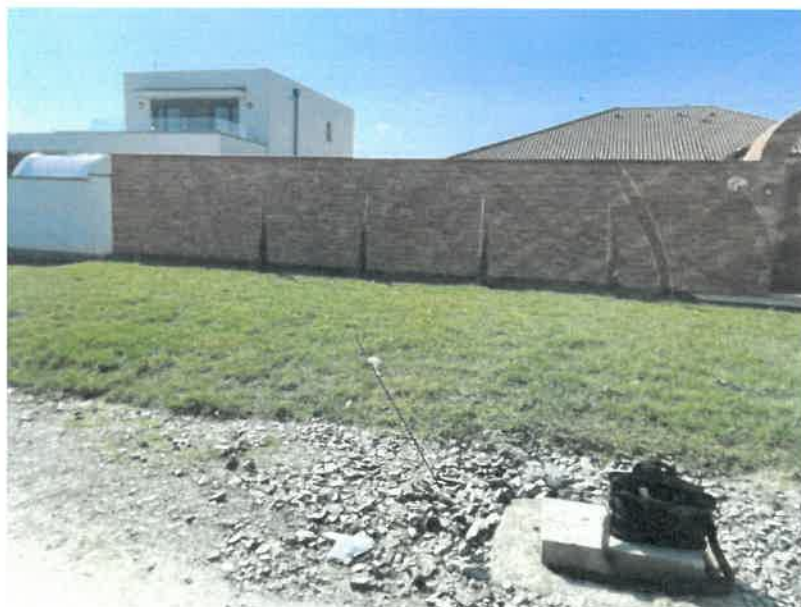
3. számú fényképfelvétel
Síp u. 66. szám előtti útszakasz -
Szilárd anyagmintavétel (útfeltöltési közúzalék)

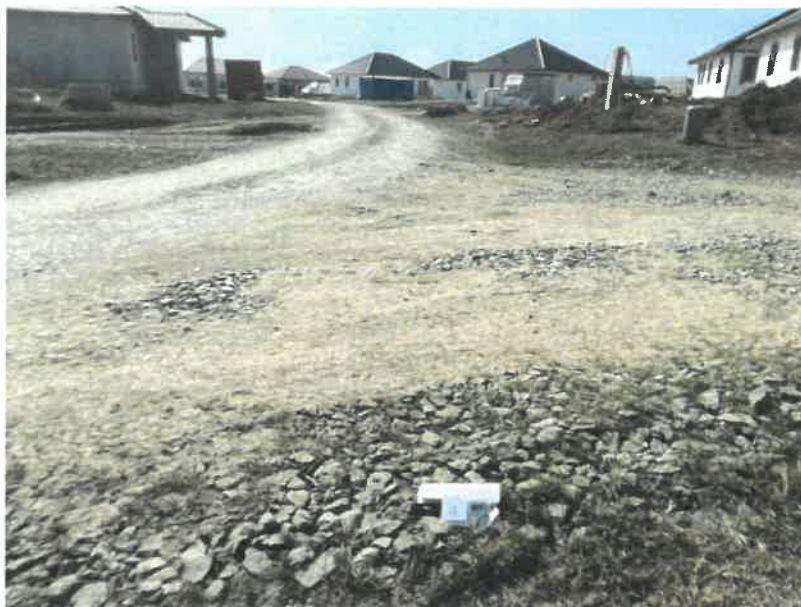
4. számú fényképfelvétel
Málna u. – Zsálya u. kereszteződés 1. (É) -
Szilárd anyagmintavétel (útfeltöltési közüzalék)

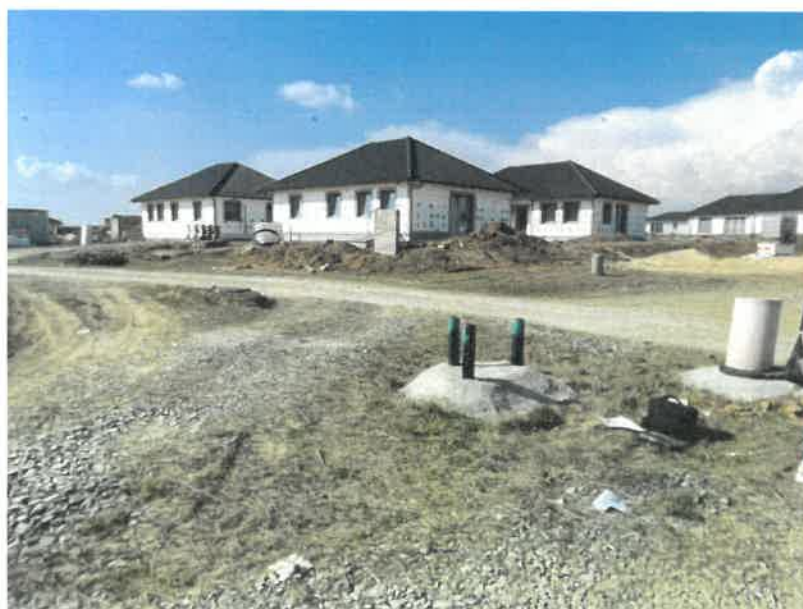
5. számú fényképfelvétel
Málna u. – Zsálya u. kereszteződés 2. (D) -
Szilárd anyagmintavétel (útfeltöltési közüzalék)

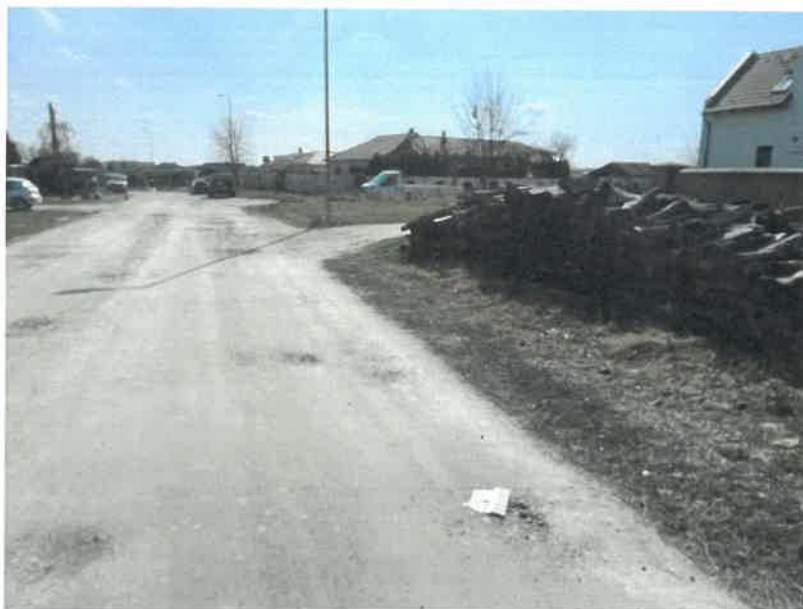
6. számú fényképfelvétel
Síp u. 73. szám előtti útszakasz -
Szilárd anyagmintavétel (útfeltöltési közúzalék)

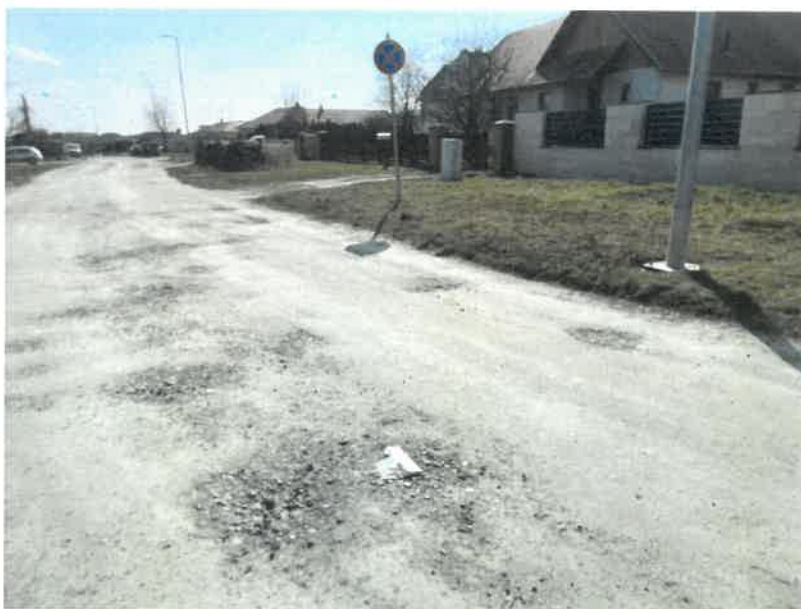
7. számú fényképfelvétel
Síp u. 11. szám előtti közútszakasz -
Szilárd anyagmintavétel (útfeltöltési közúzalék)

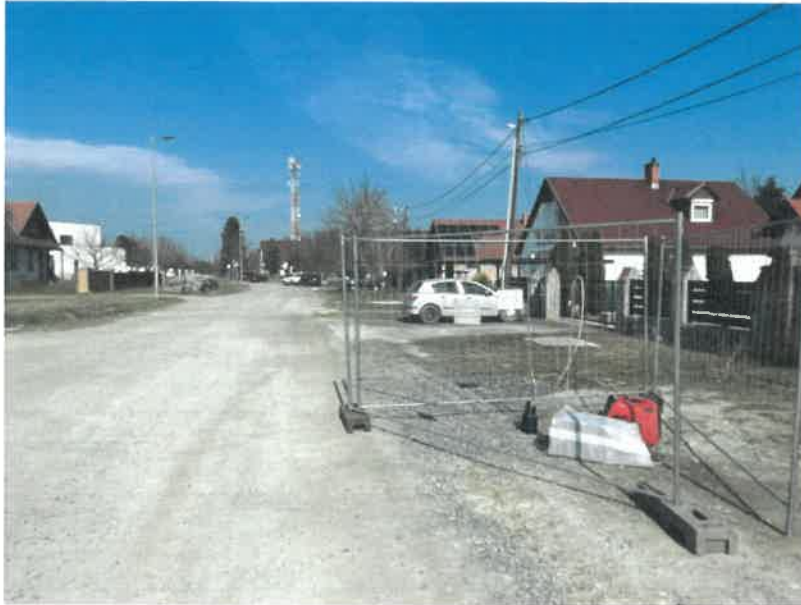
8. számú fényképfelvétel

Síp u. 16. szám előtti közútszakasz –
szervesetlen szálló rost (azbesztrost) koncentráció mintavétel
Környezeti levegő mérés

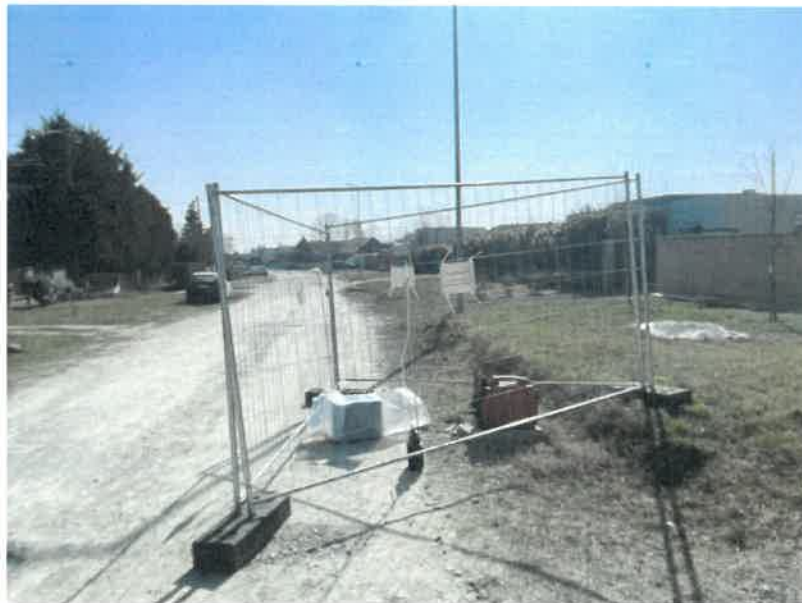
9. számú fényképfelvétel

Síp u. 70. szám előtti közútszakasz –
szervesetlen szálló rost (azbesztrost) koncentráció mintavétel
Környezeti levegő mérés

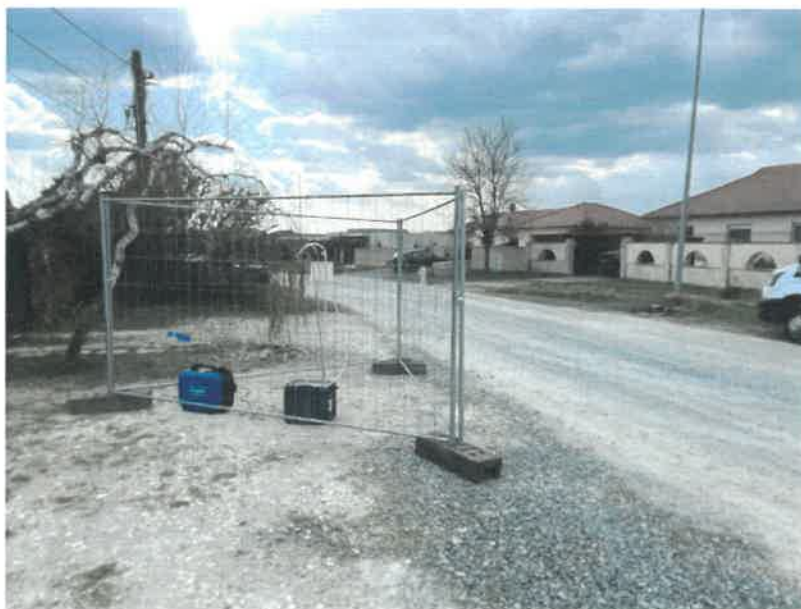
10. számú fényképfelvétel

Síp u. 16. szám előtti közútszakasz –
szervetlen szálló rost (azbesztrost) koncentráció mintavétel
Környezeti levegő mérés

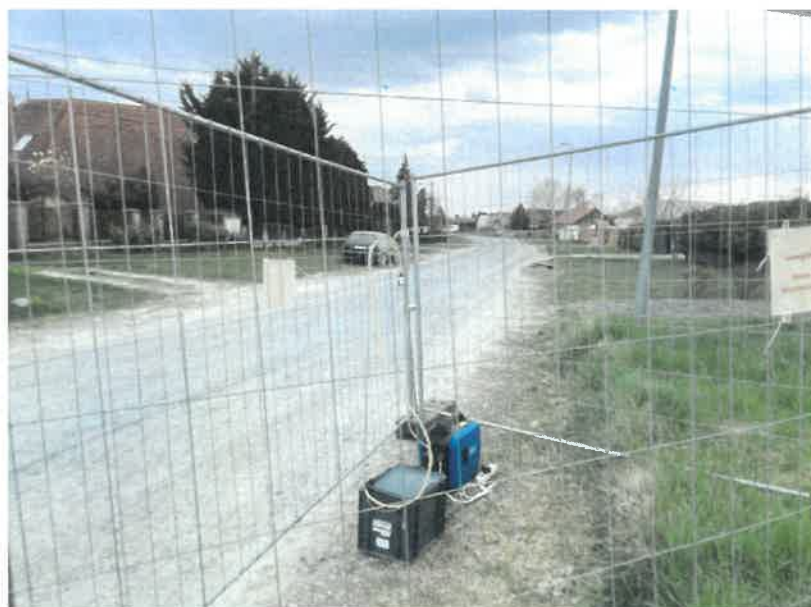
11. számú fényképfelvétel

Síp u. 70. szám előtti közútszakasz –
szervetlen szálló rost (azbesztrost) koncentráció mintavétel
Környezeti levegő mérés
