projektszám: 24/34

## **C) FÖLDTANI KÖZEG VÉDELEM**

**A BORSOD-ABAÚJ-ZEMPLÉN VÁRMEGYEI  
KORMÁNYHIVATAL BO/32/04489-10/2025 SZ.**

**MOL PETROLKÉMIA ZRT. (TISZAÚJVÁROS)  
MONOMERÜZEMEINEK (OLEFIN1, OLEFIN2, BUTADIÉN,  
OLEFINKONVERZIÓS ÜZEM) ÉS AZ IPARI  
SZENNYVÍZTISZTÍTÓ BO/32/00493-6/2020. ÉS BO/32/01877-  
30/2022. SZÁMÚ EGYSÉGES KÖRNYEZETHASZNÁLATI  
ENGEDÉLYEINEK KÖTELEZŐ FELÜLVIZSGÁLATI  
ELJÁRÁSÁBAN ADATPÓTLÁSI ÉS FIZETÉSI FELHÍVÁS KIÍRÁSA**

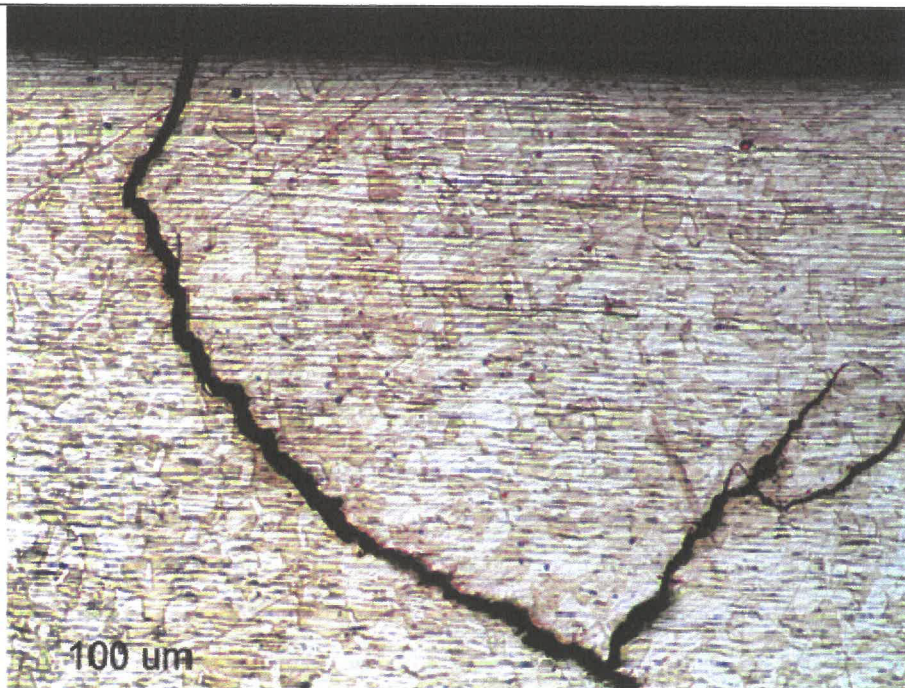
1. ábra

Hosszmetszeti csiszolatról, a repedés vége a belső felületen az alapanyagban  
Alk. marószers: Pikrinsavas királyvíz, N=100X

- Iker kristályos auszteni-tes mikroszövet delta ferrites csíkokkal az alakítás irányában elnyújtva. Szemcse nagysága az MSZ EN ISO 643:2013 szerinti finomszemcsés 8,5B fokozatú
- A mikroszövetben a transzkristallin mikrorepedés kiindulása figyelhető meg a belső felületről kiindulva. A mikrorepedés a falvastagság közepén elágazva és megnyílván fut a külső palást felület irányába.

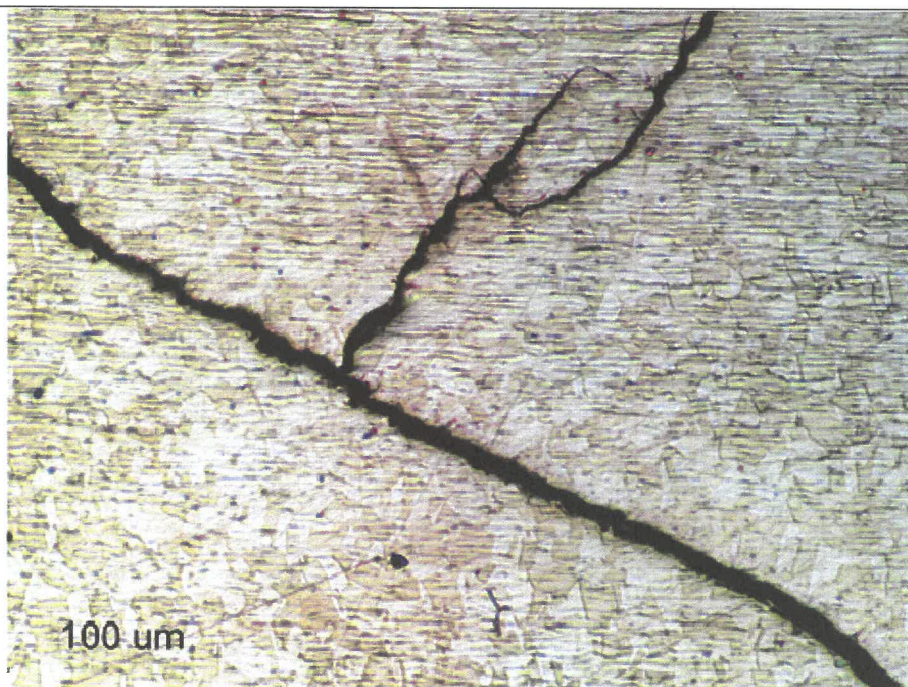
2. ábra

Hosszmetszeti csiszolatról, a repedés elágazása  
Alk. marószers: Pikrinsavas királyvíz, N=100X

A falvastagság közepén a repedés elágazik és transzkristallin jelleggel fut tovább a külső felület irányában.

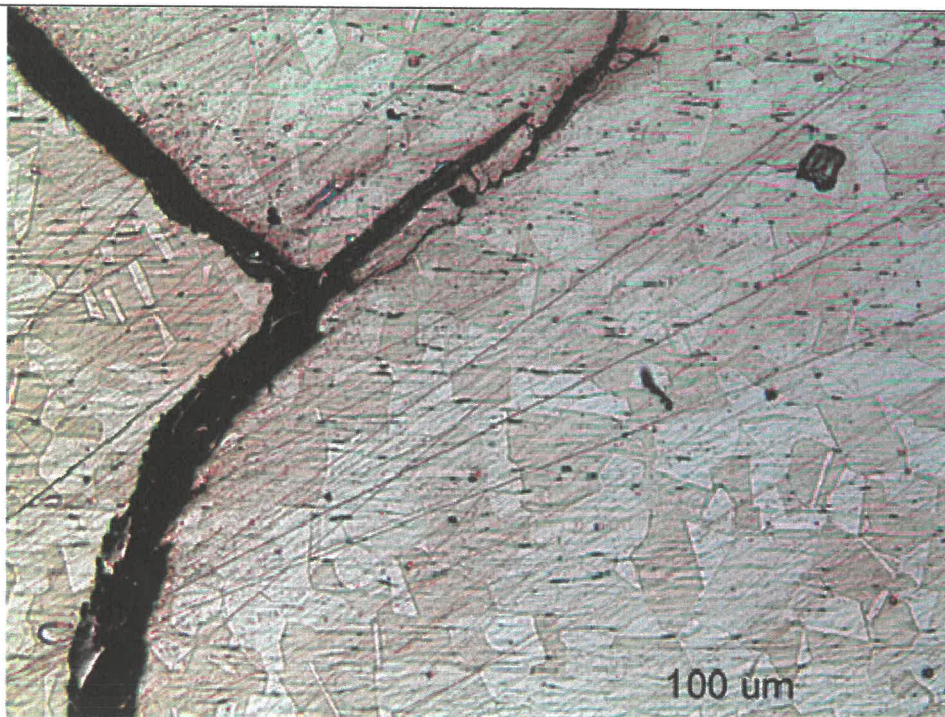
3. ábra

Hosszmetszeti csiszolatról, a repedés elágazás nagyobb nagyításban

A repedési felületek transz-kristallin jelleggel haladnak, szemcseszerkezet torzulás nem észlelhető, tehát maradó alakváltozás nélküli repedésről van szó.

A repedési vonal mentén szövetszerkezeti változás nem figyelhető meg az alapanyagban.

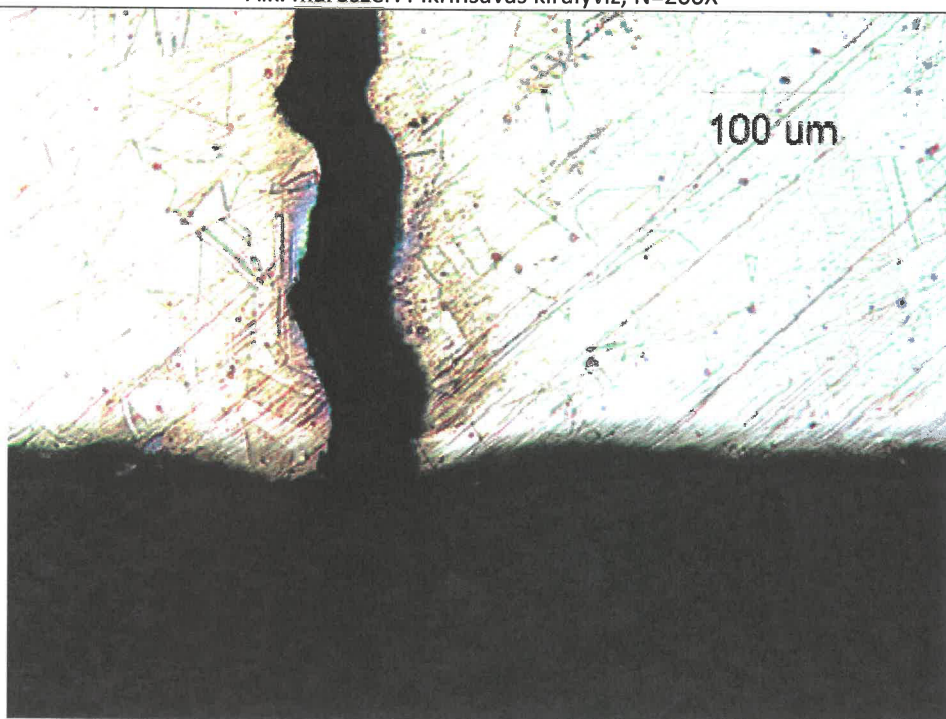
4. ábra

Hosszmetszeti csiszolatról, a repedés vége a külső felületen

A repedés kifutása a külső palástfelületre.

A repedés menti mikroszövetben korróziós be-maródások nem figyelhetők meg, szemcsenagyság torzulás nem észlelhető, sem szövetszerkezeti változás.

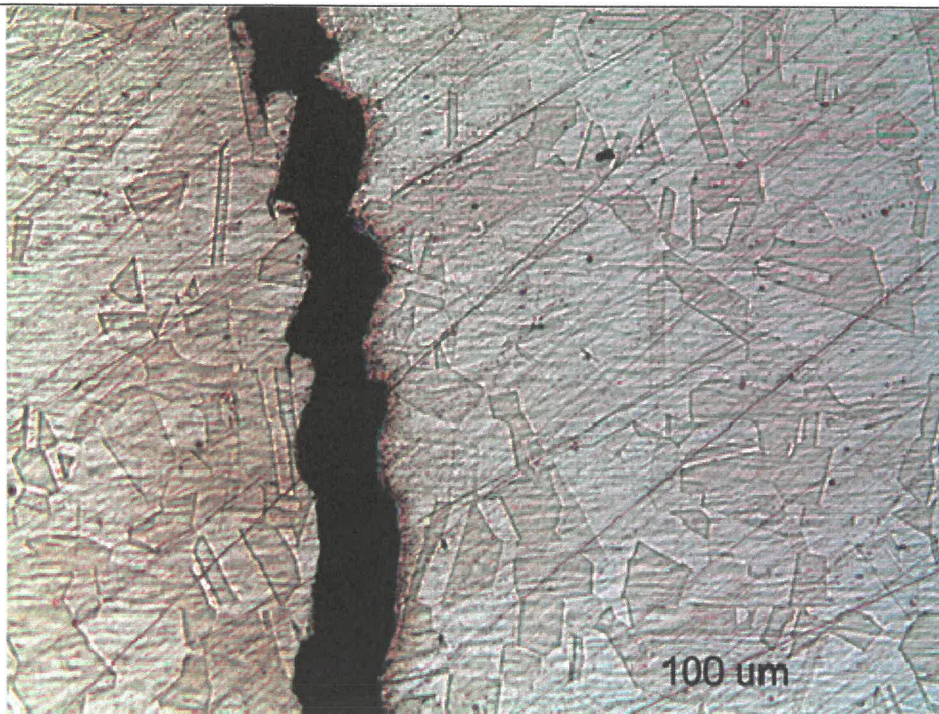
5. ábra

Hosszmetszeti csiszolatról, repedés a külső felületi metszetben.

- A külső felületi metszet alatt a repedési felületek eltávolodtak kissé egymástól és a repedési felület szakadozottá válik, a sarkaiból újabb kisebb mikroleágazások kiindulása figyelhető meg.

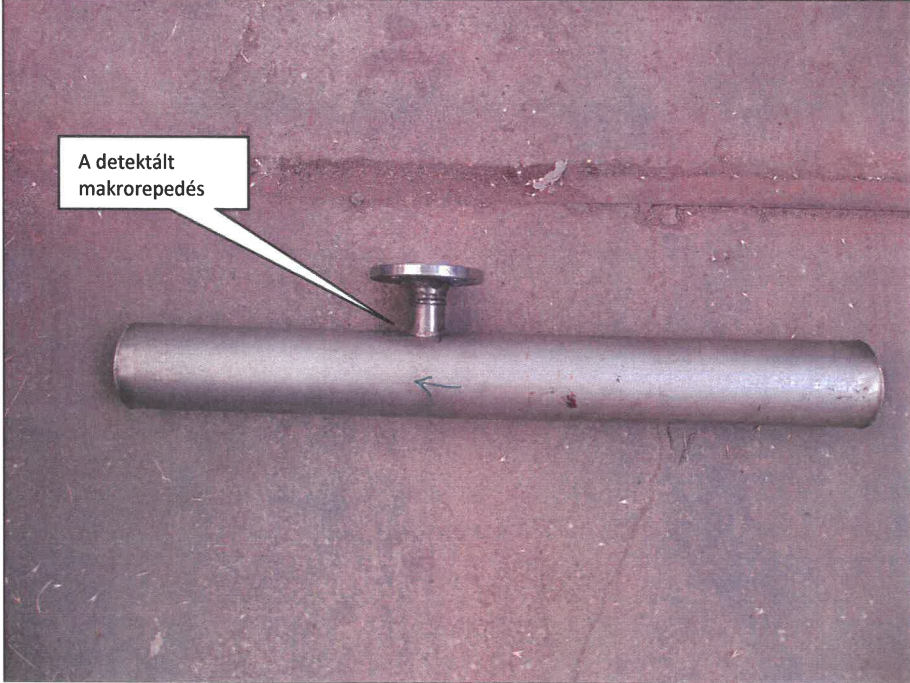
| Makrofelvétel | A felvétel kiértékelése |
|--|--|
| <p>A detektált makrorepedés</p> <p><b>2. ábra</b><br/>A kivágott teljes csőszakasz a hőmérőcsonkkal<br/>N=1:3</p> | <p>A teljes kivágott vezeték-szakasz a hőmérőcsonk karimás csatlakozásával, amit levágtunk.</p> |

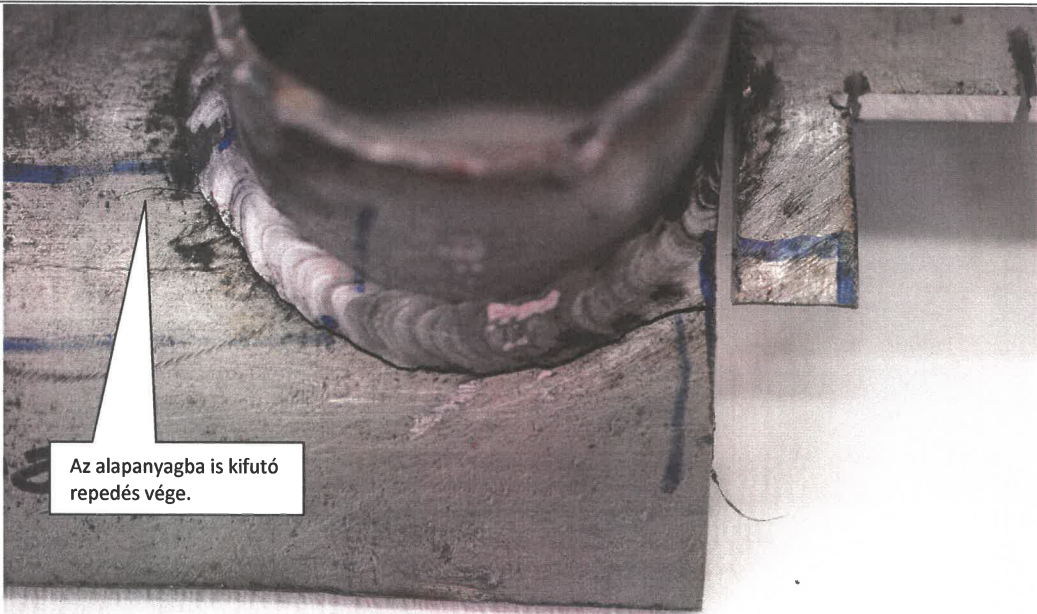
| Makrofelvétel | A felvétel kiértékelése |
|--|--|
| <p>Az alapanyagba is kifutó repedés vége.</p> <p><b>3. ábra</b><br/>A külső palástfelület a makrorepedéssel<br/>Alk. marószér: -, N=2:1</p> | <p>-A hőmérőcsonk sarokvarratának beolvadási vonala mentén fut végig a repedés, ami a teljes keresztmetszeten átment és a repedés vége az NA100-as cső alapanyagában ér véget a külső palástfelületen.</p> |

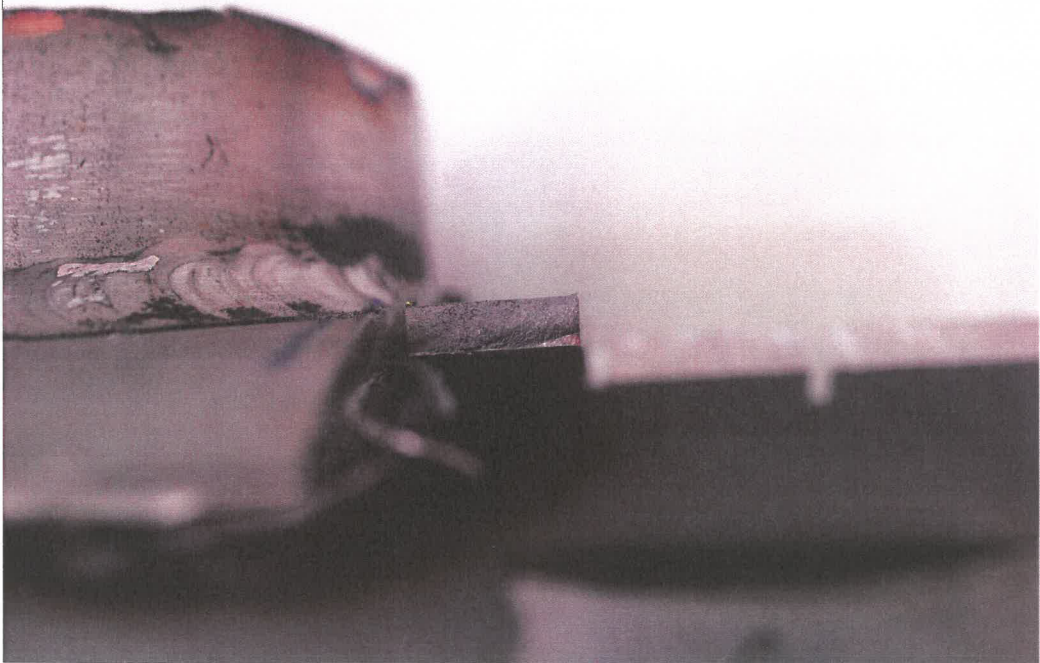
| Makrofelvétel | A felvétel kiértékelése |
|---|---|
| <p><b>4. ábra</b></p> <p>Az egyik oldali töretfelület képe</p> <p>N=2:1</p> | <p>-A z NA100-as cső alapanyagba is kifutó repedés a teljes csőfal keresztmetszeten áthaladt.</p> <p>- Az NA100-as cső alapanyagban futó repedéses felület egyik fél töretfelületének képe látható, ami túlnyomóan sima felületű rideg jelleget mutat, de némi barázdáltság is megfigyelhető.</p> |

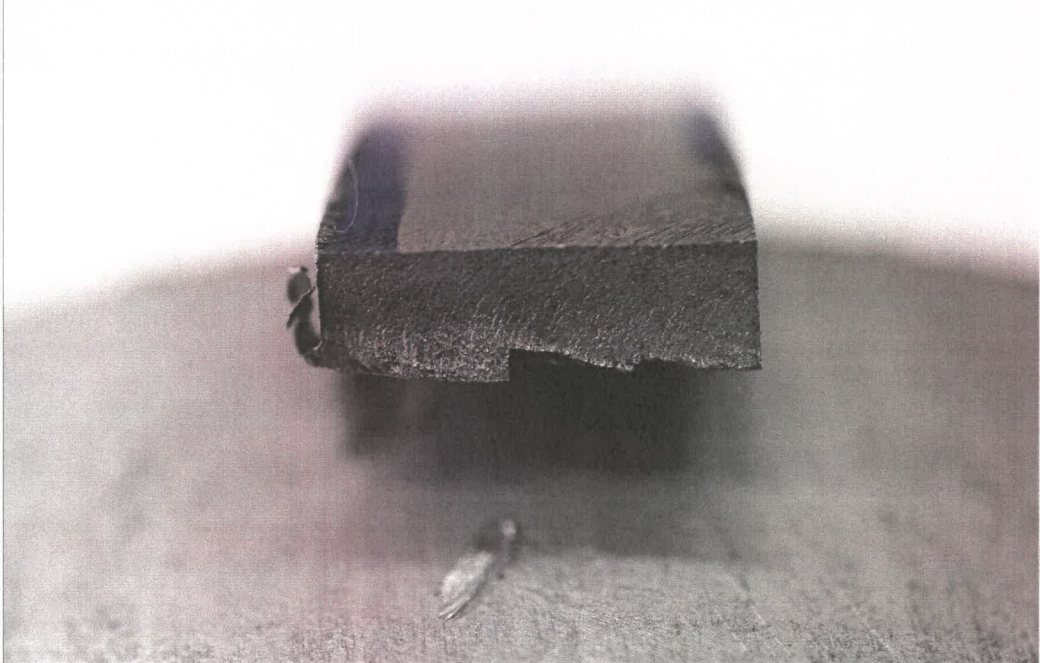
| <p><b>5. ábra</b></p> <p>A töretfelület másik felének képe</p> <p>N=3:1</p> | <p>Az ellenoldalon a töretfelület szintén sima, rideg jellegű, de apró barázdáltság itt is megfigyelhető.</p> <p>Kisciklusszámú fáradásos törés, ami aránylag gyorsan végbement.</p> |

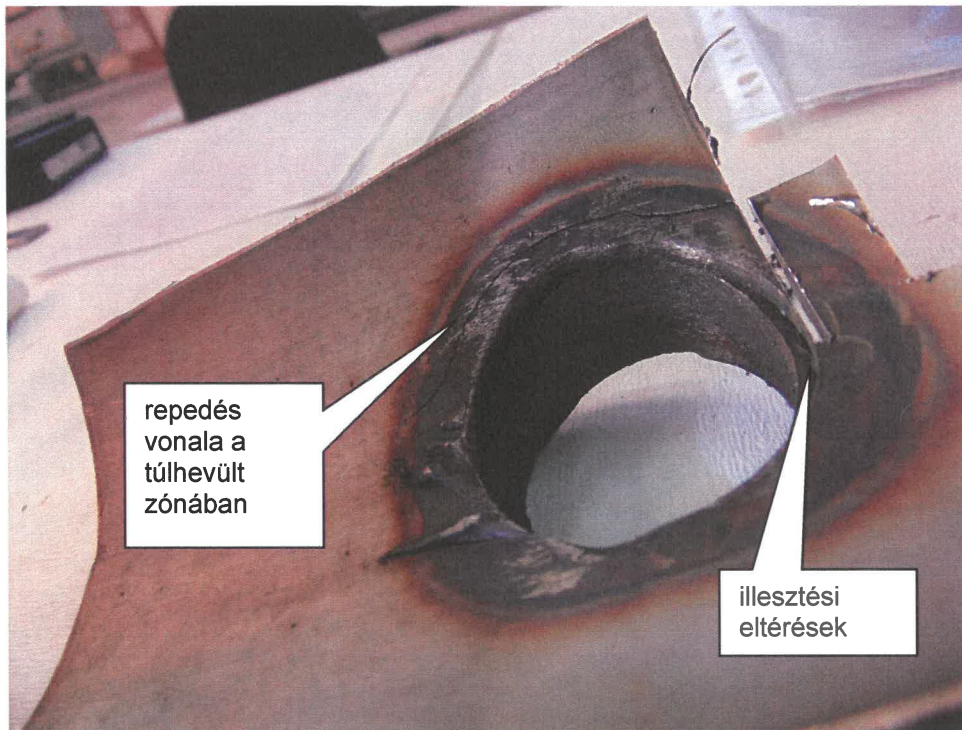
**6. ábra**

A meghibásodott csőcsonk a belső felületről fotózva.

- A hőmérőcsonk beültetésének makroképe látható az NA100-as cső belső felülete felől fotózva.
- A csonk *behegesztése* csak egy sima csonkráültetéssel készült, élélőkészítés nélkül, sarokvarratos kötéssel.
- A csatlakozó felületek, mint a csőcsonk és áthatása az NA100-as csővön, jelentős illesztési eltéréseket mutat, valamint a felületek nem lettek megfelelően összedolgozva.
- A csonkráültetés sarokvarratos kötése mentén a cső anyag belső palástján erős elszíneződés figyelhető meg, ami az anyag túlzott mértékű hevítése következtében erőteljesen elszíneződött.
- A repedés ebben a túlhevült zónában fut a fél körület mentén, részben behatolva a cső anyagába is.

Javasoljuk a tárgyi NA 100-as csőszakaszt a csoncbeültetésekkel együtt teljesen cserélni, ahol a csoncbeültetések kivitelezésénél a fél tompavarratos varratkialakítási megoldást preferáljuk.

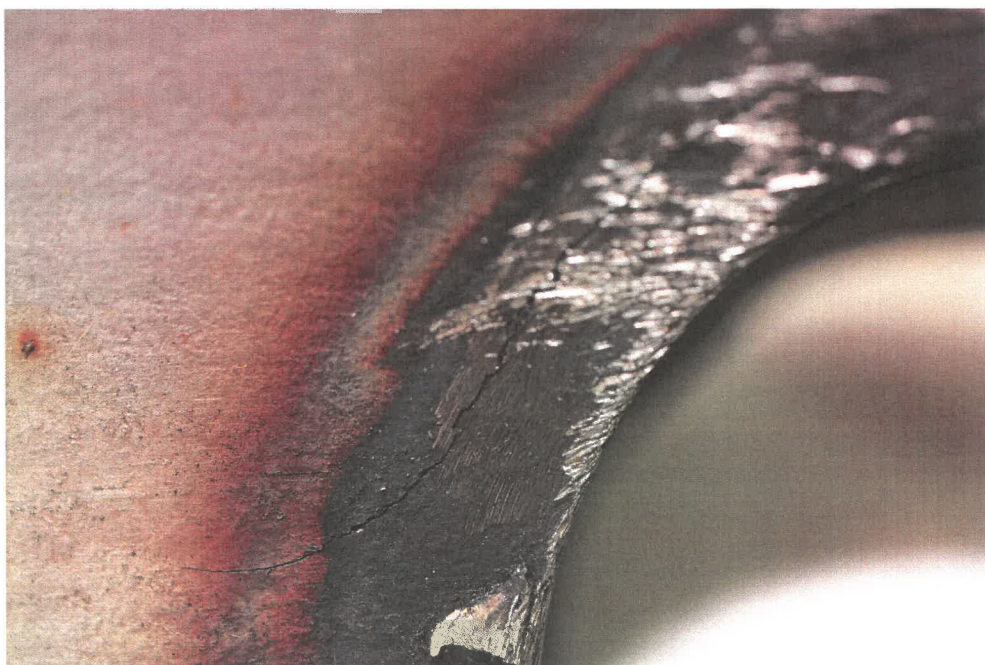
**7. ábra**

A makrorepedés képe nagyobb nagyításban

- A repedés az erősen túlhevült zónában fut végig.

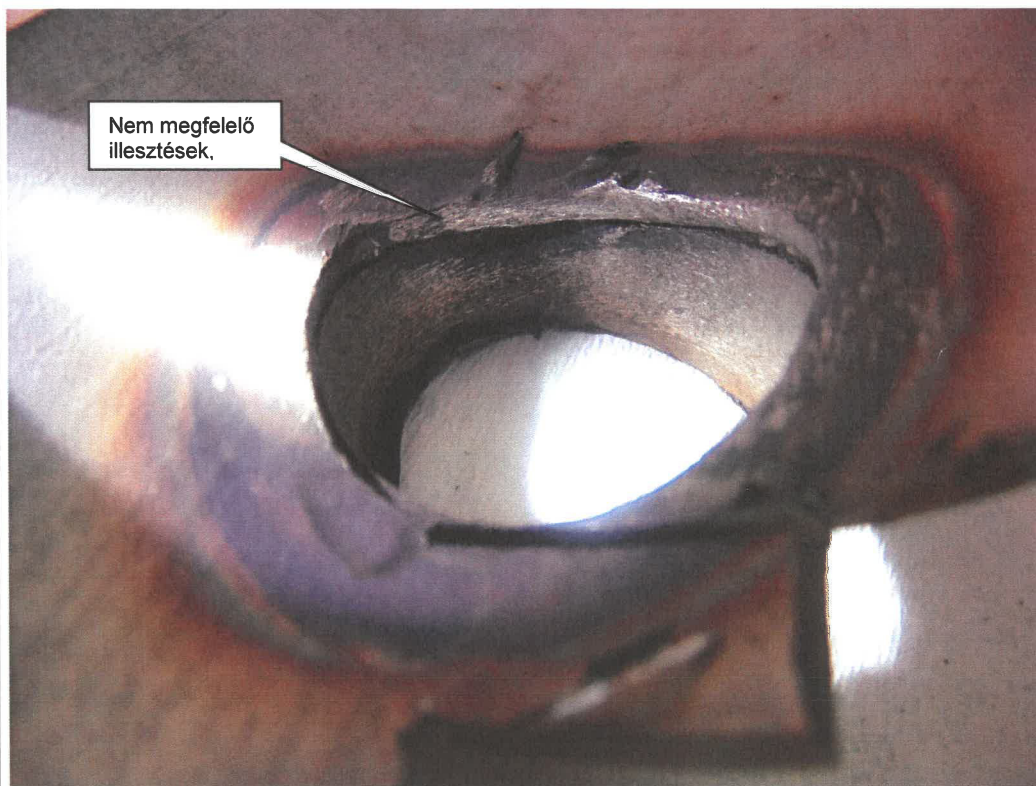
**8. ábra**

-A nem megfelelő illesztések, túlzott mértékű hézagok a belső felületről nézve több helyen.

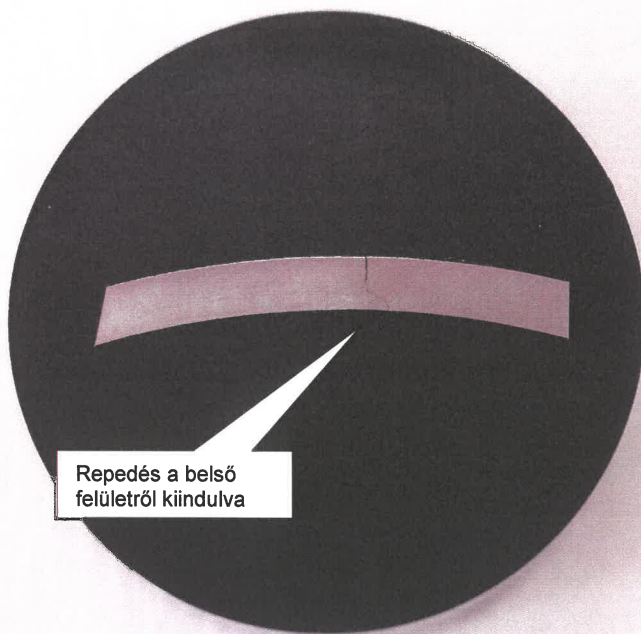
**9. ábra**

Repedés a belső  
felületről kiindulva

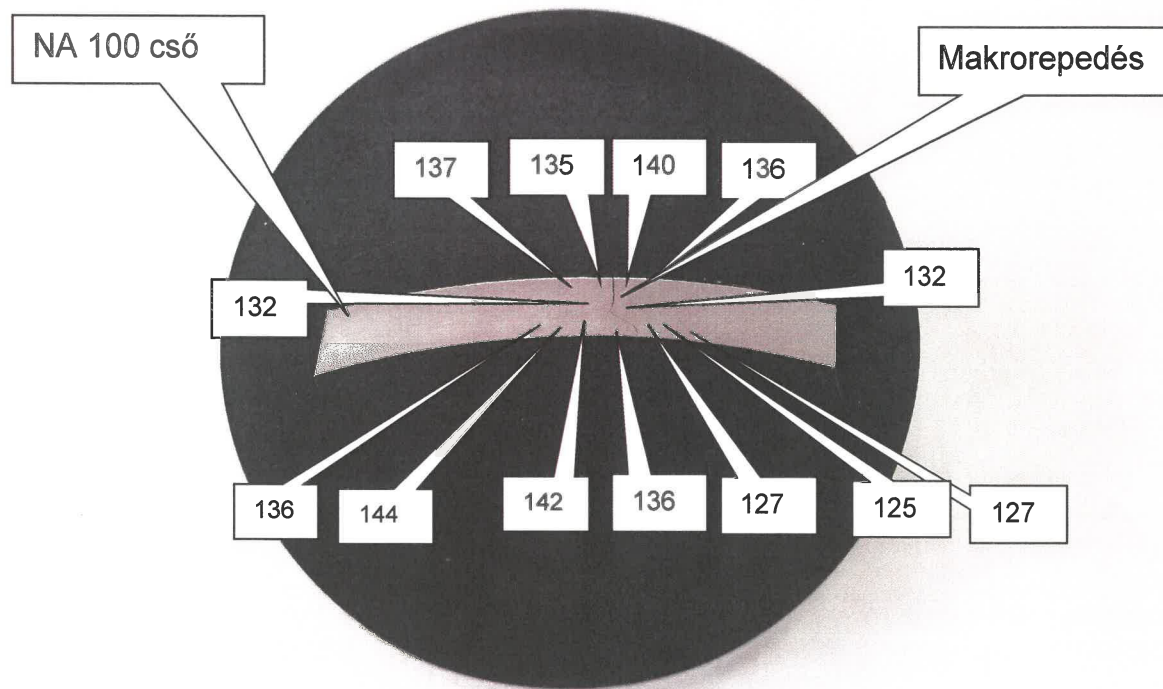
### 1. Hosszmetszeti makrocsiszolat keménységmérése, HV 10 terheléssel:

- A mért keménységmérési eredmények az előírás szerinti értékek alsó határértéke alá esnek, vagyis az anyagminőségre előírt szakítószilárdsági értékek is alacsonyok és a minimum  $R_m=500\text{MPa}$  alatti határérték alattiak, vagyis már nem felelnek meg.

Hosszmetszeti csiszolat min. és max. értékei: 125-144 HV10

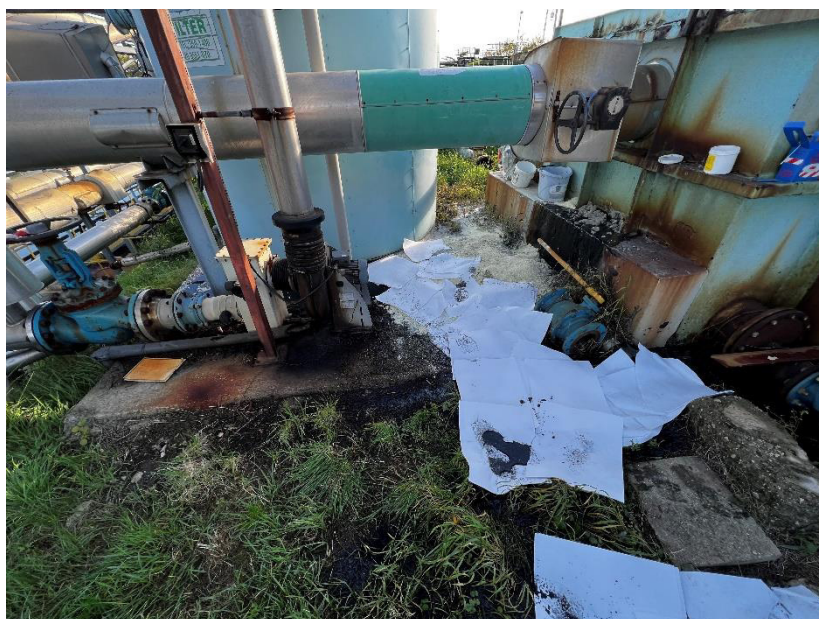
Reggeli bejárás során a kezelő a D-1220 oldalán kezeletlen szennyvíz kifolyást fedezett fel. A kifolyt szennyvíz a térbeton mellett a talajra is eljutott. Hozzávetőleg 5 m<sup>3</sup> szennyvíz folyt el. A kezelők a havária elhárítási készletből kiválasztották a szükséges eszközöket és a gyurmával a repedést eltömítették, a felitató anyagokkal pedig csökkentették a talajra jutó szennyvíz mennyiségét.
