Szelektív Hulladékhasznosító és  
Környezetvédelmi Nonprofit Kft.

Tura, Regionális Települési Hulladékhasznosító és Hulladéklerakó

***EGYSÉGES KÖRNYEZETHASZNÁLATI ENGEDÉLY  
5 ÉVES FELÜLVIZSGÁLAT,  
valamint  
MÓDOSÍTÁS MIATTI FELÜLVIZSGÁLAT  
DOKUMENTÁCIÓJA***

***2026. május***

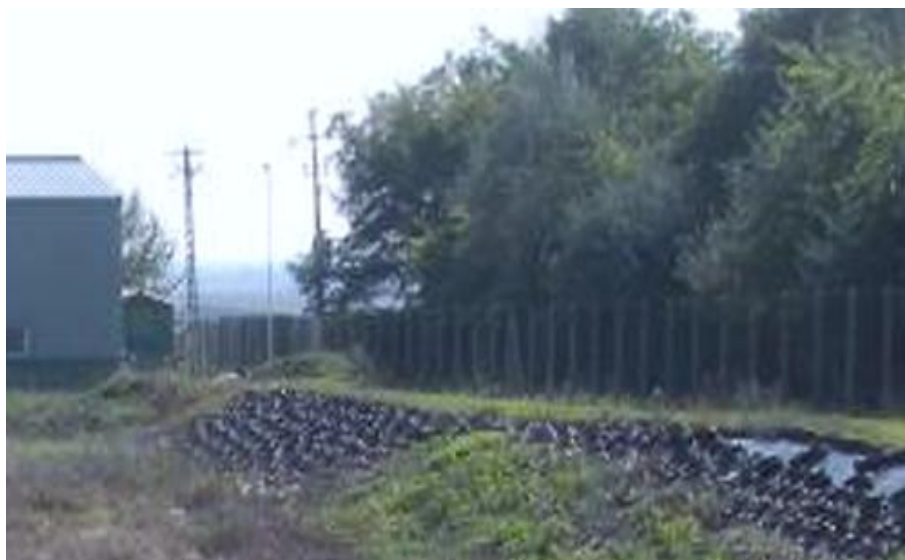
3.sz. kép Belső rézsű HDPE fólia takarás védelme gumiabroncsokkal (év 2000)

- 20 cm tömörített helyi agyagréteg
- 2 mm HDPE fólia (hegesztett)
- kötegelt gumiabroncs, homokos kavicsal kitöltve

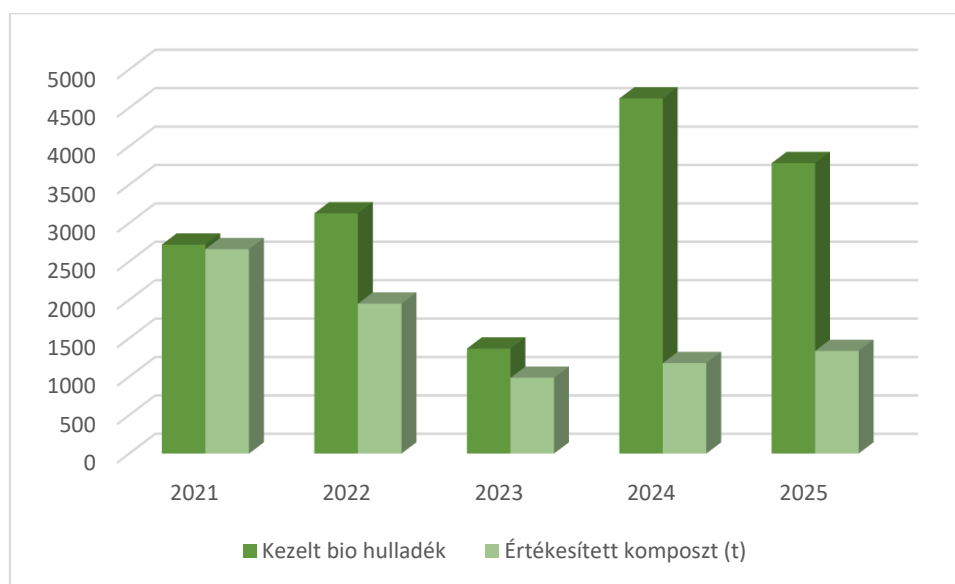
1.sz. diagram kezelt hulladék és értékesített komposzt aránya

A trendekből jól látszik, hogy 2024-től a házhoz menő, műanyag zsákos szelektív hulladékgyűjtés, jelentősen rontott az értékesíthető tiszta komposztfrakció arányán. Mivel a zsákos gyűjtés során a kezelőknek nincs lehetőség a zsákok teljeskörű eltávolítására, illetve a lakosság sem tiszta biológiailag lebontható hulladékokat gyűjt a zsákba. Ezáltal az értékesítési arány jelentősen romlott.

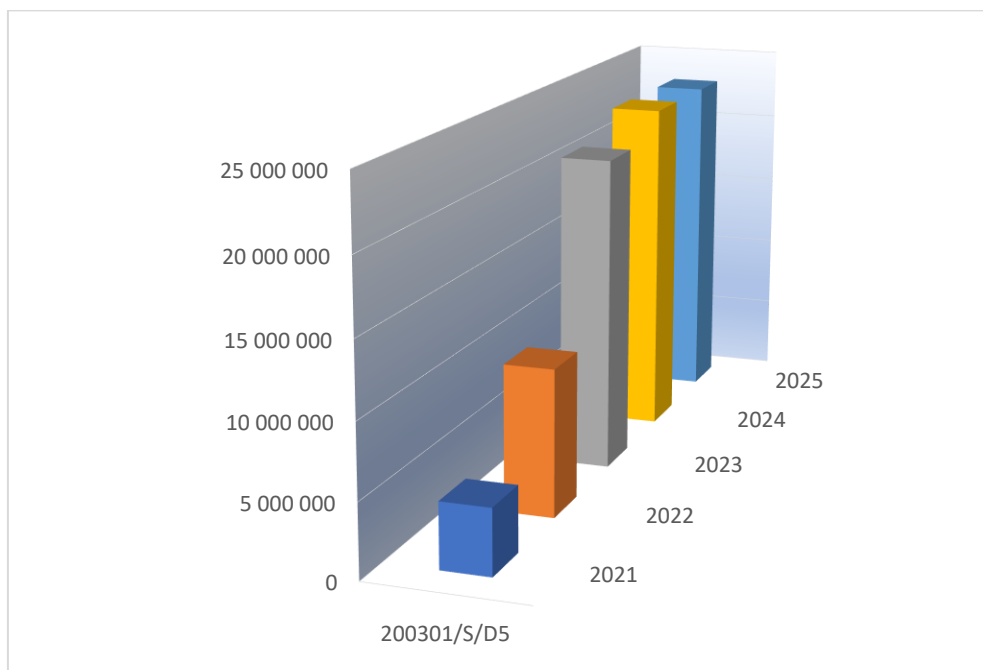
3.sz diagram turai lerakó hulladék termd növekedése 2021-2025

Ez a drasztikus mennyiségi növekedés, új üzemeltetési kihívásokat eredményezett. Emiatt, a lerakó üzemeltetése nem tudta követni és tartani az engedélyében foglalt előírásokat a depónia művelésére vonatkozóan. Emiatt több alkalommal bírság kiszabására került sor.

A megnövekedett terhelés következtében, a lerakó telítődési üteme felgyorsult, amely a hulladékkezelési és az üzemeltetési stratégia, valamint a rekultivációs beavatkozások ütemezését is indokoltta és szükségessé teszi.

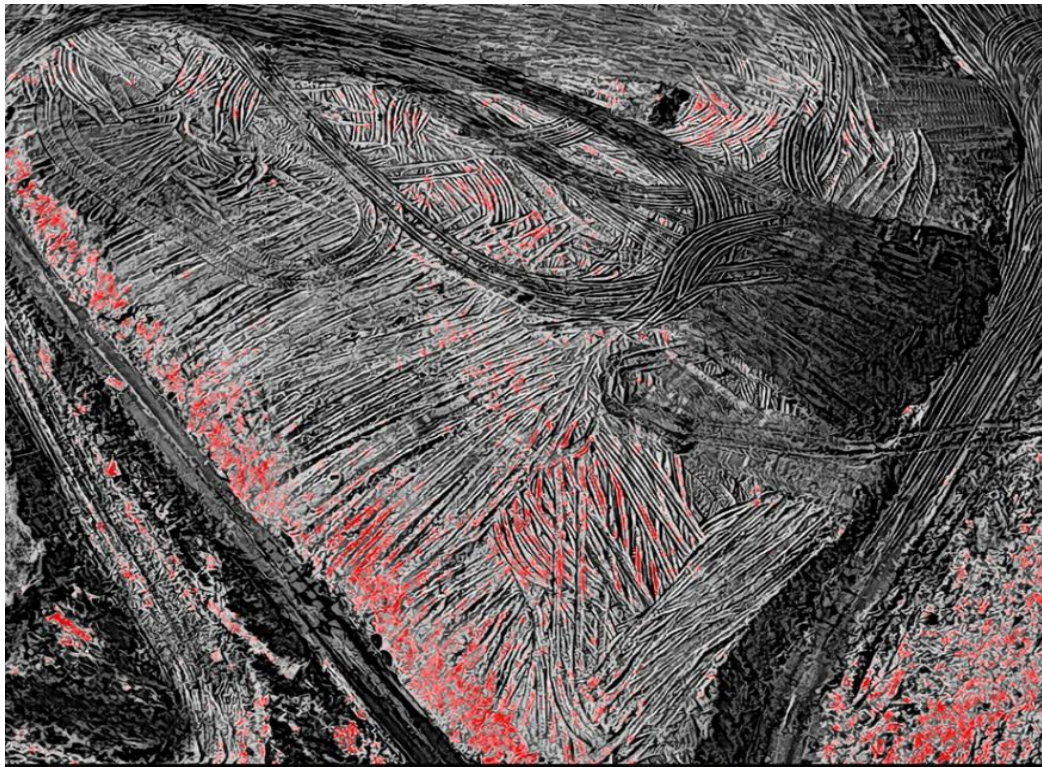
16.sz. kép Tüzeset hőkamerás drónfelvétel

A tüzeset kiterjedését jól szemlélteti az alábbi hőkamerás drónfelvétel.

A tüzeset gyors beavatkozása során a depónia gázkiszellőztető csövei sérültek. A depónia a tüzesetet követően vastag földtakarást kapott. A tüzeset során személyi sérülés történt, jelentős anyagi kár nem keletkezett.

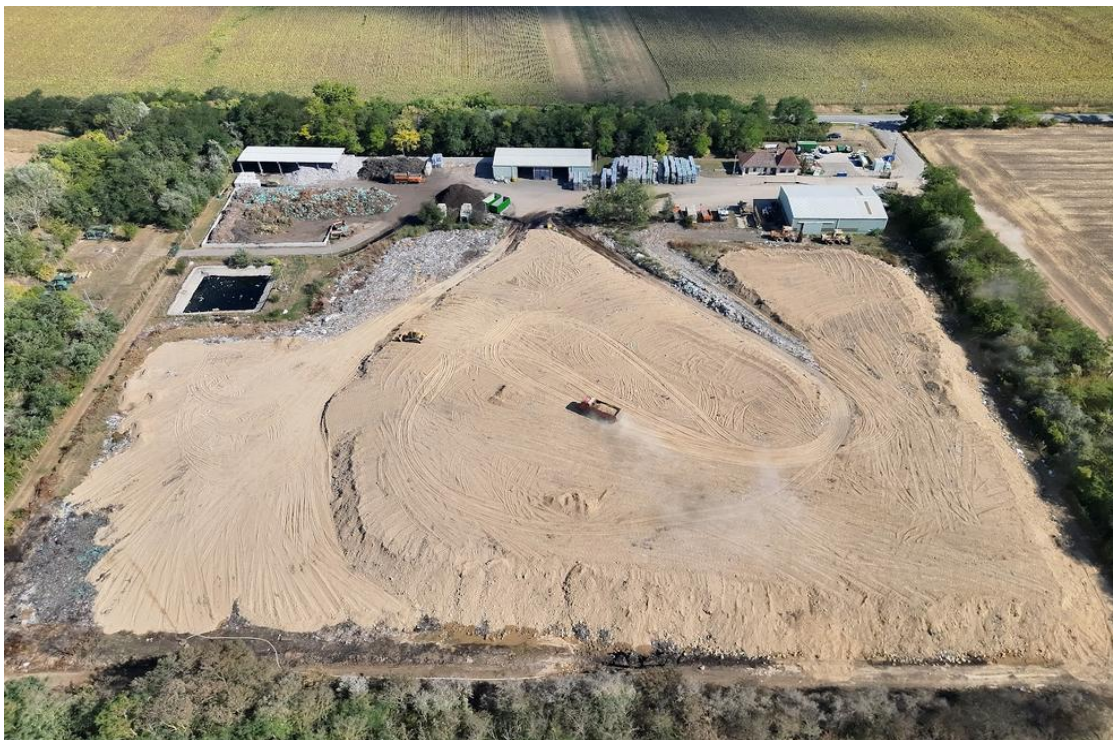
17.sz. kép 2025.augusztus tüzeset utáni földtakarás

Minden tüzesetet a Katasztrófavédelem kivizsgált, erről szóló jegyzőkönyvek a IV.sz. dokumentumcsomag-24.sz. mellékletében találhatók. A tüzeset következtében a depónián a hulladékot szétterítették, majd teljes földtakarást kapott.
