Bükkaranyos 0210/1 hrsz.

Részleges környezetvédelmi felülvizsgálat

Munkaszám: GEON-22055/2025

2025. július

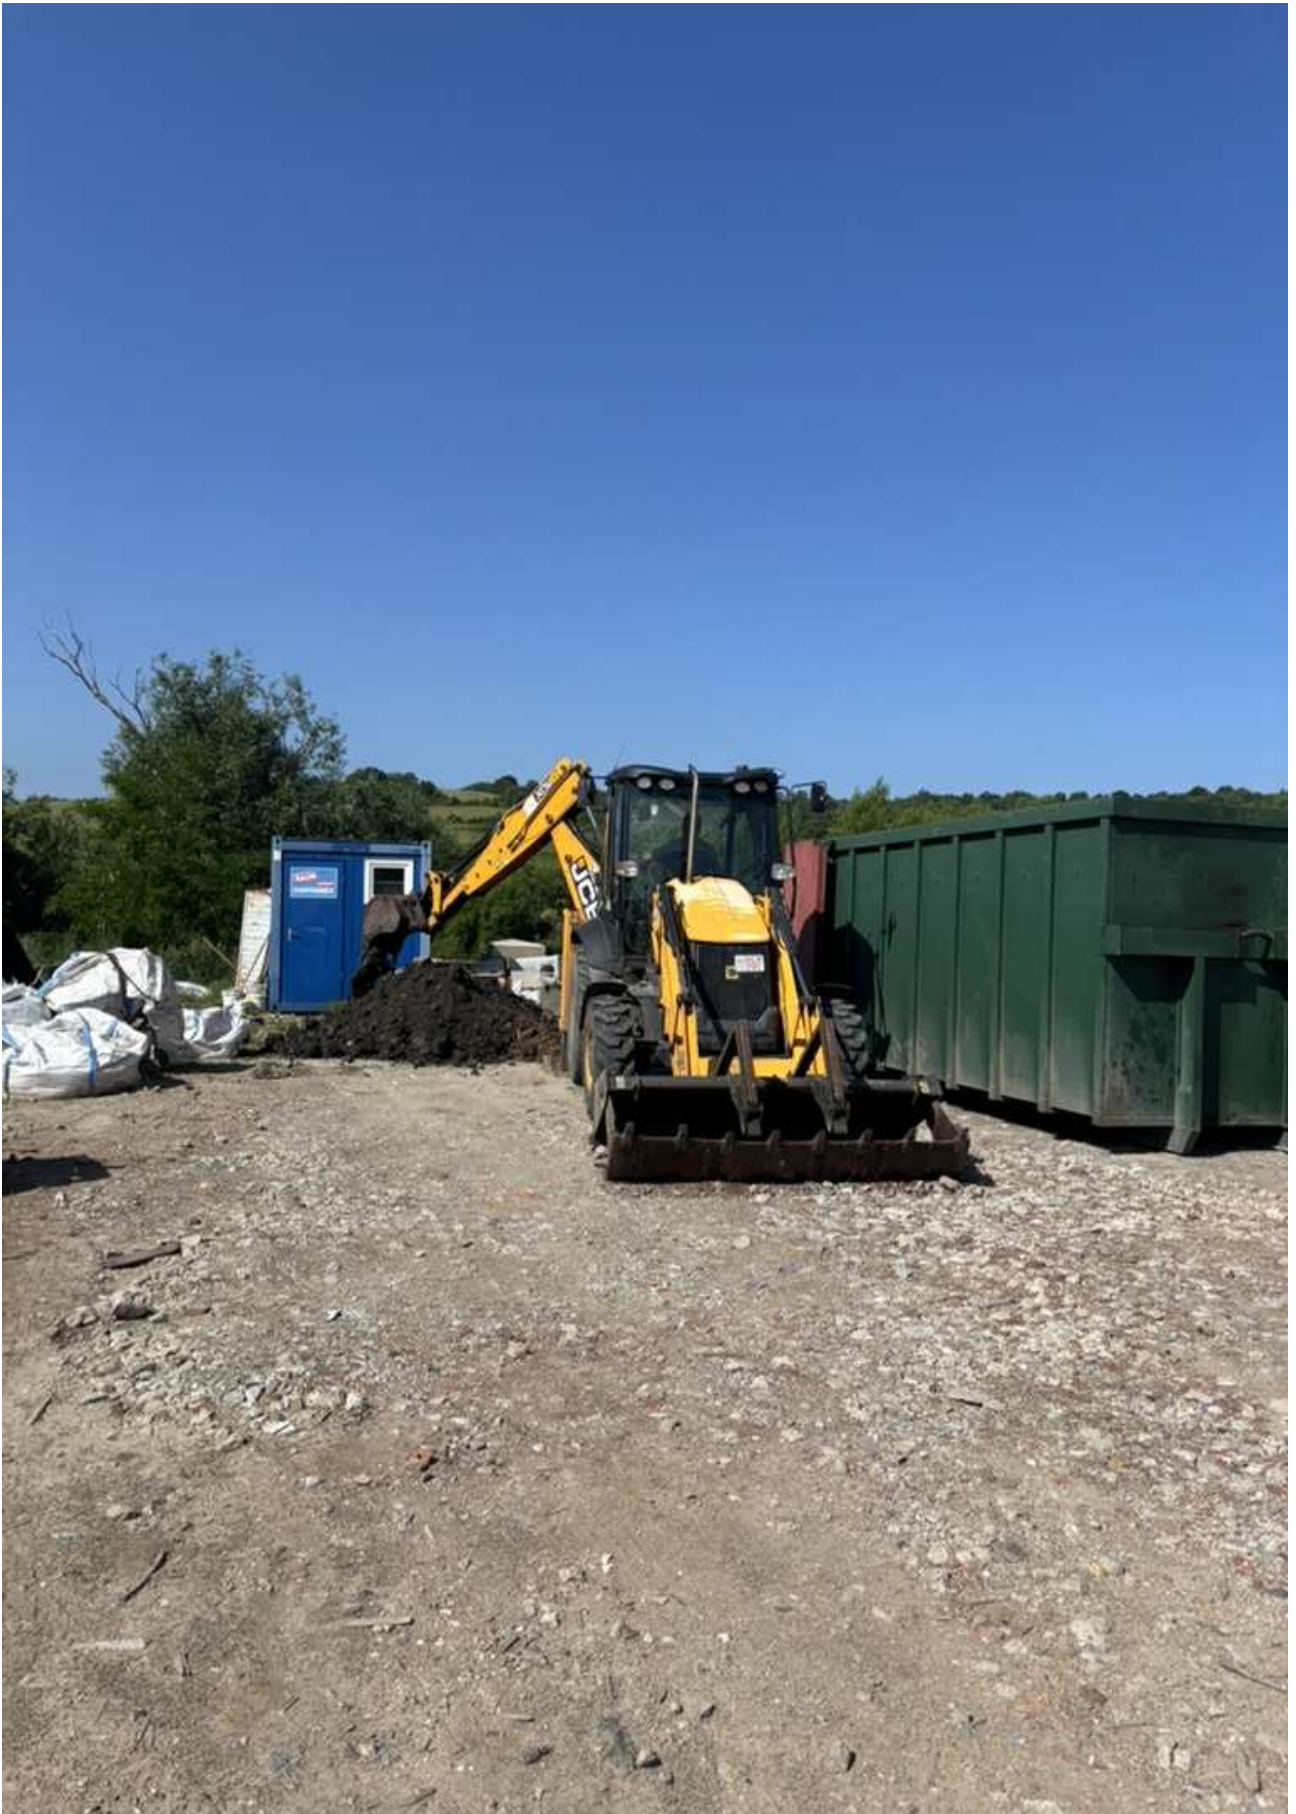
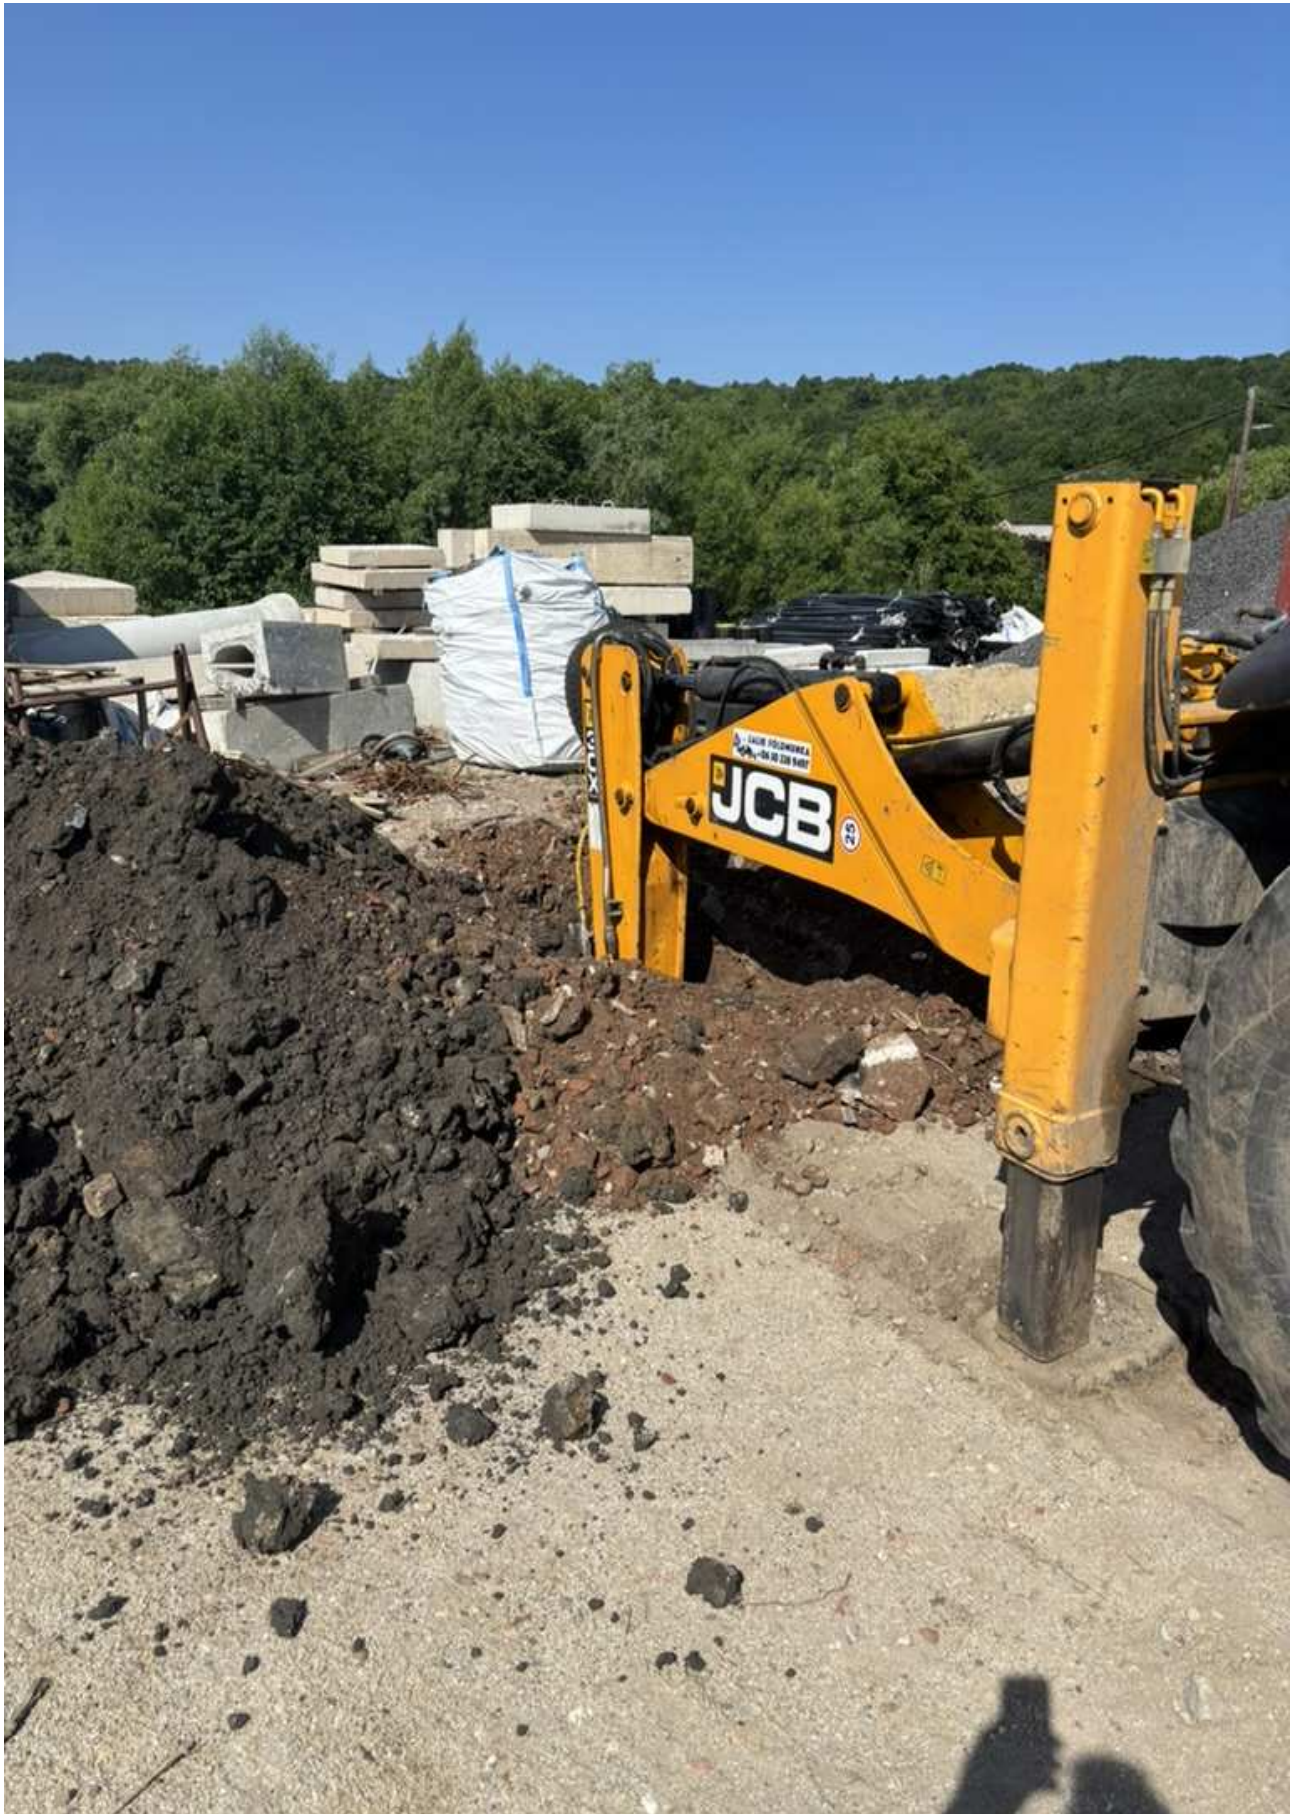
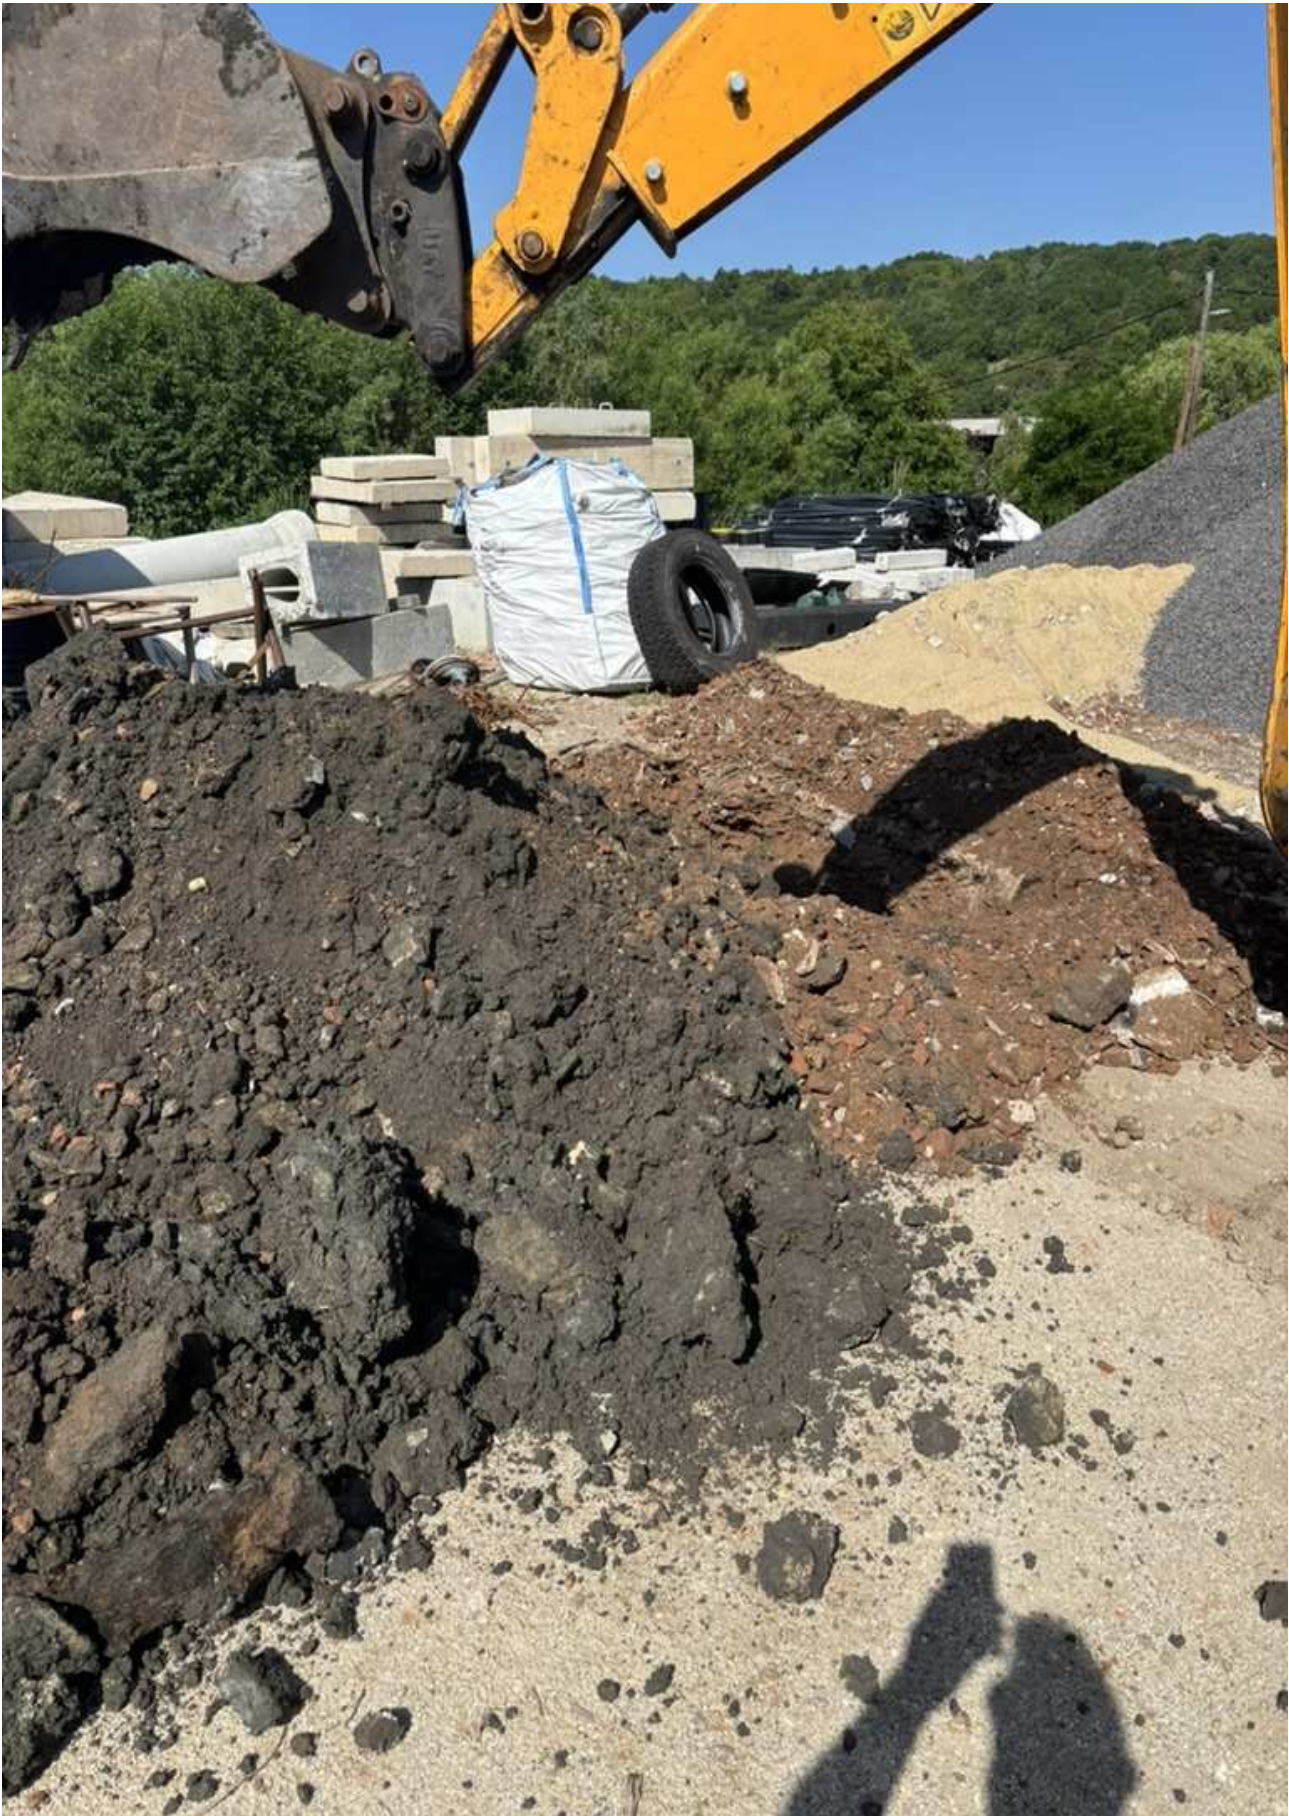
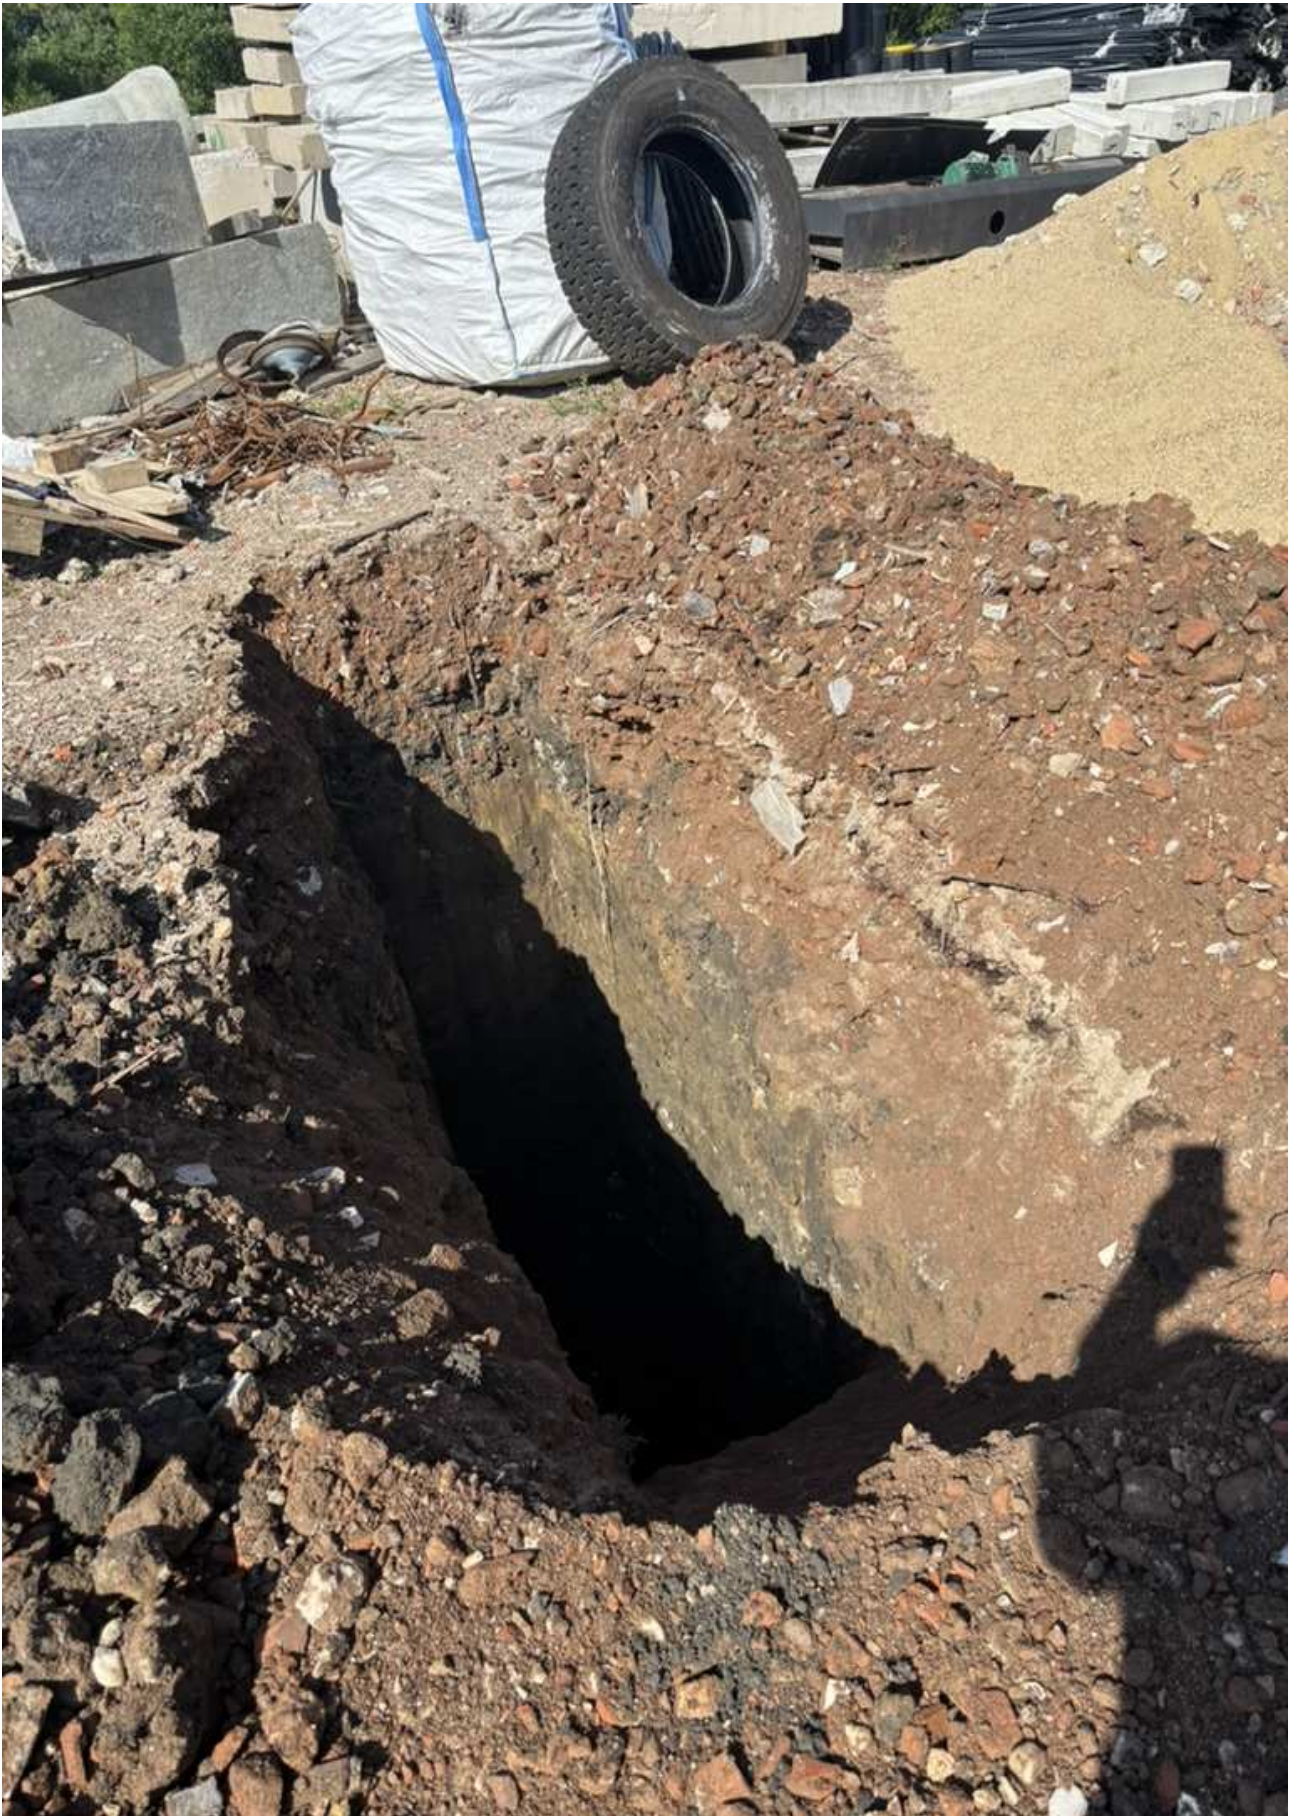
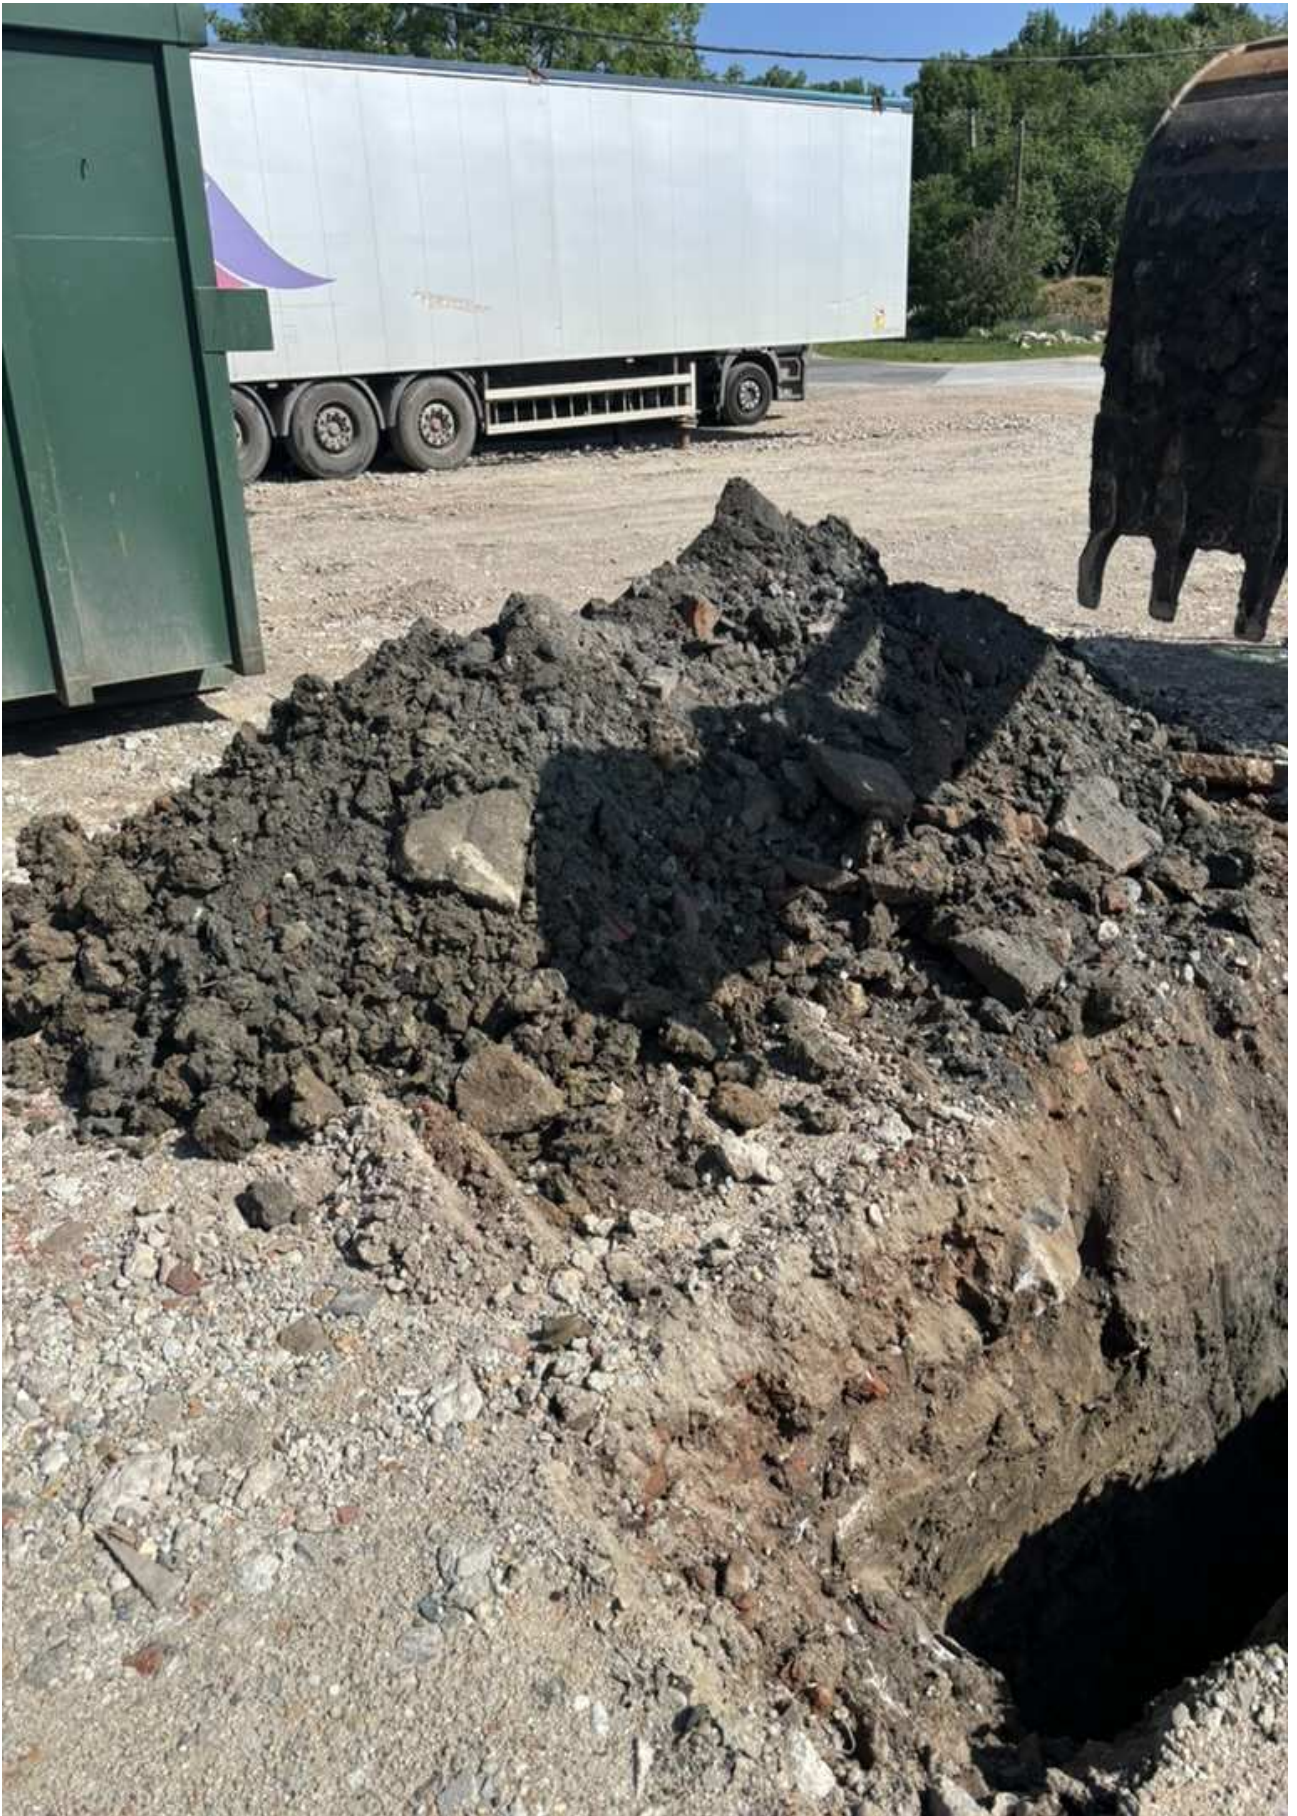
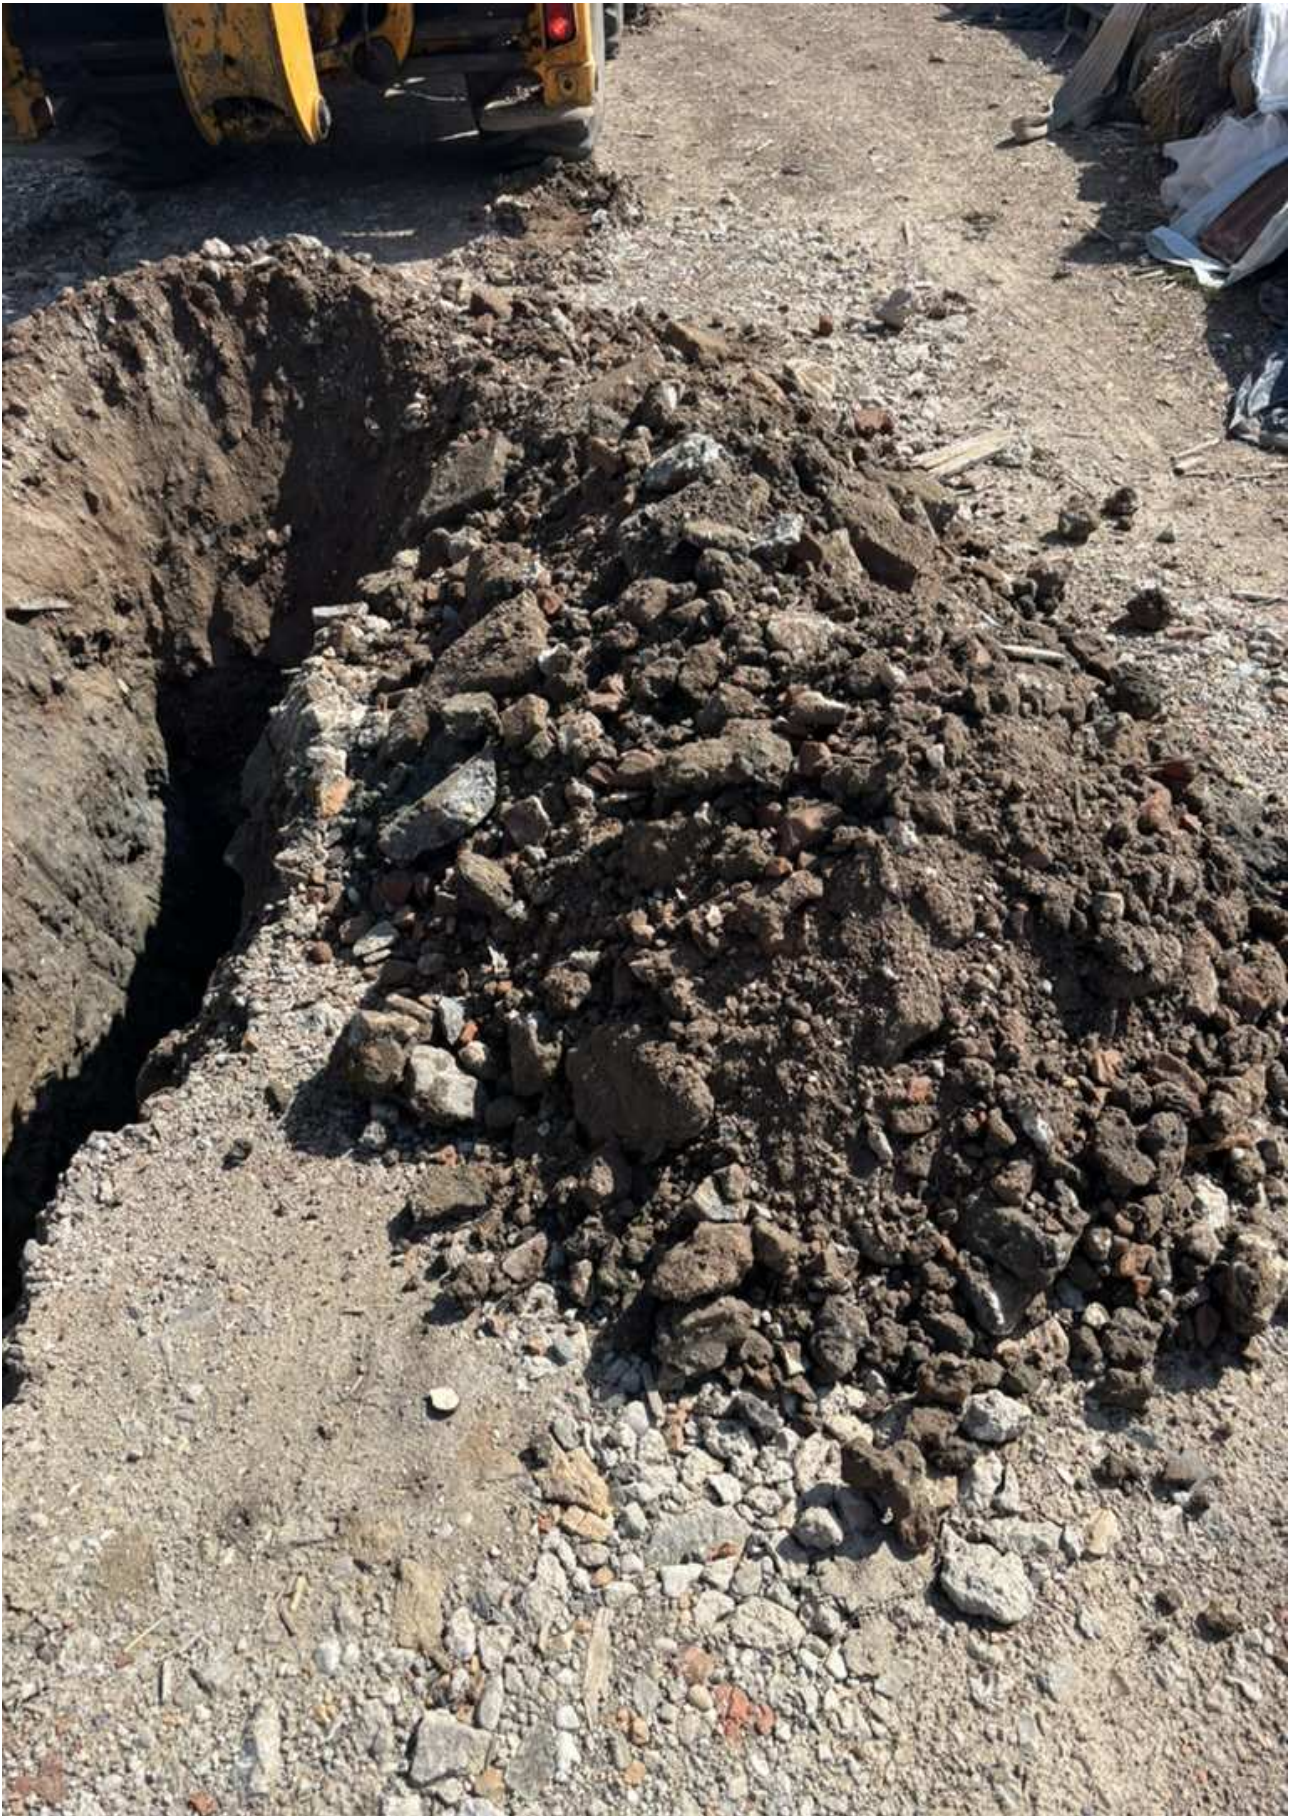
7. melléklet
FOTÓDOKUMENTÁCIÓ

Egyértelműen megállapítható, hogy a felső 30-50 cm vastagságot feltöltötték talajstabilizálásra, azon osztályozott építési-bontási hulladék található.

Az árkolások során minden esetben változó színű, de döntően barnás, sárgás, fekete talajokat tártunk fel teljes szelvényben, elvétele akadt egy-egy minimális szemcse, nem talaj jellegű hulladék.

A hátrahagyott rézsük meredek, döntően 1:1 rézsű meredekségűek, helyenként 1:2 rézsű meredekségűek, ezek takarása részlegesen történt meg, több helyen a hulladék még kilátszik.

Javasoljuk a területen talált döntően talajanyagból, (hulladékból) álló feltöltés helyben hagyását. A területről anyagok, hulladékok elszállítását nem tartjuk szükségesnek.

A területen 1:1 meredekségű rézsüket javasoljuk laposítani, bár jelenlegi állapotában is állékonynak bizonyulnak, azonban a biztonság fokozása érdekében javasoljuk a rézsüket 1:2 meredekségűre kiegészíteni. A terület rézsüoldalait füvesíteni szükséges, illetve a területet karban kell tartani.
