Alapállapot jelentés

**A Fiorács Kft.
Baromfitelepére (3360 Heves, 0970/3 hrsz.)
vonatkozóan**

Alapállapot-jelentés

Pécs, 2024. szeptember hó

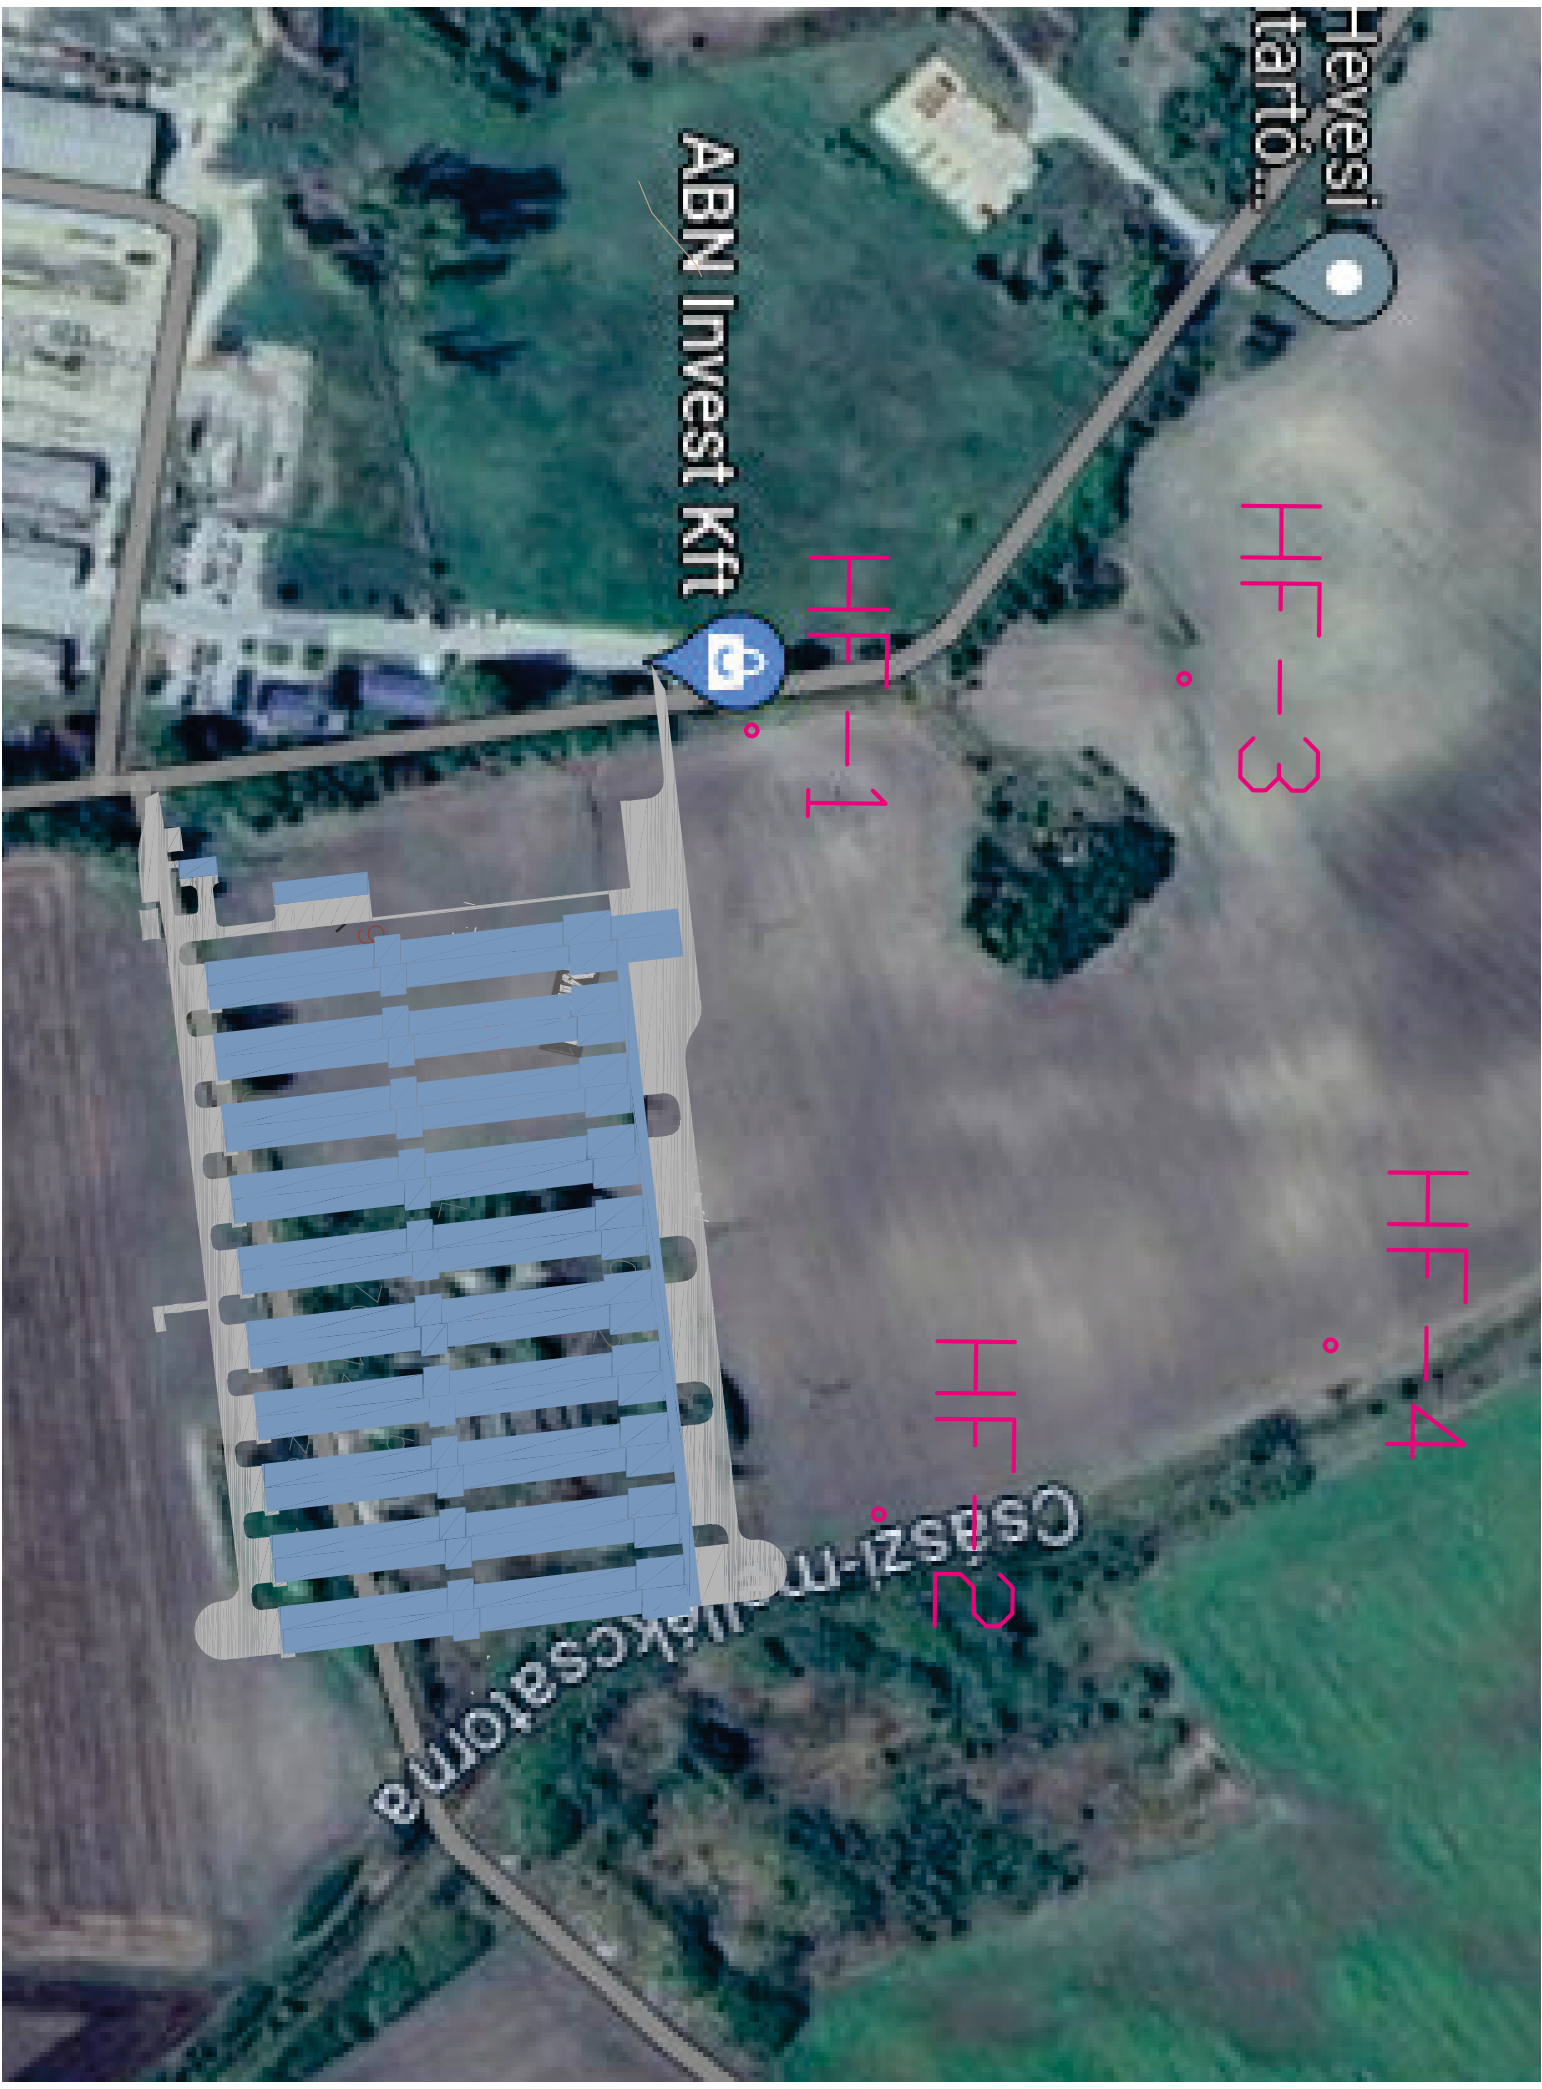
1. melléklet
Fúrési helyszínrajz

Tekintettel a terület nagyságára, a szennyezőanyagok vízdékonyságára, a hasznosítás jellegére, a terület minél kiterjedtebb megismerését tekintettük elsődleges célnak. A fúrások elhelyezkedését az 1. sz. melléklet helyszínrajza ábrázolja.

A mintavételi fúrási pontokat a tervezés akkori, novemberi fázisában ismert elhelyezésnek megfelelően jelöltük ki (azóta az épületek, ill. a telephely D-ebbre került áthelyezésre).

A vizsgált területen végzett feltárások egy ütemben készültek el, 2023. november 23-án. Összesen négy db fúrás létesült: furatonként egy mélységközből talajmintavétel történt. Talajvíz mintavételezés is történt.

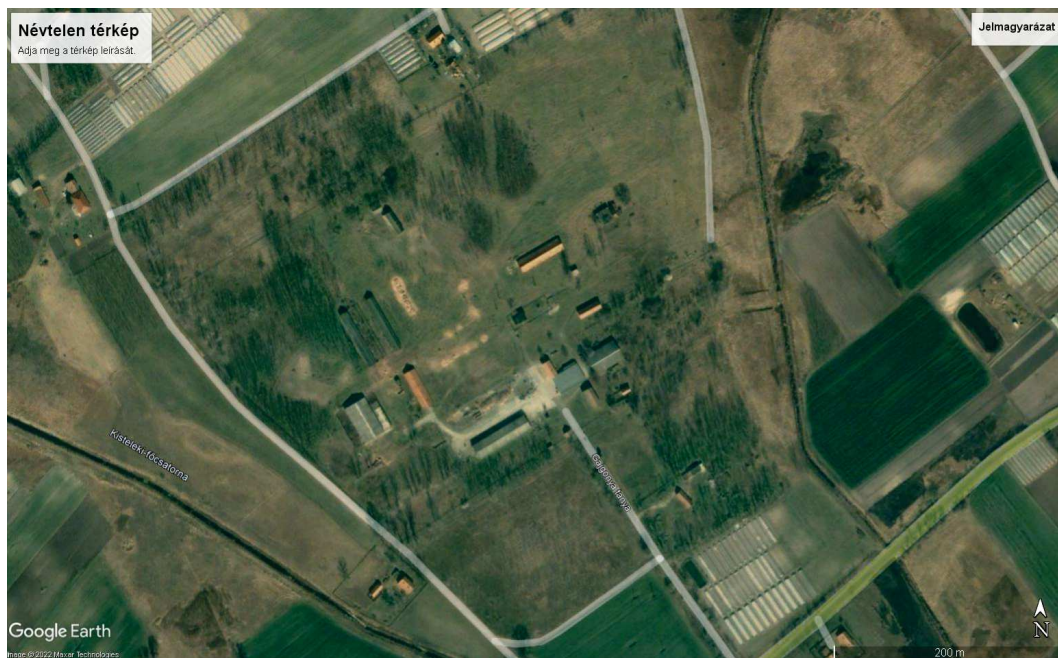
2007

Légifotók a terület változásáról

A terület változása az elmúlt években készült légifotókkal követhető nyomon, melyek a 2. mellékletben találhatóak.

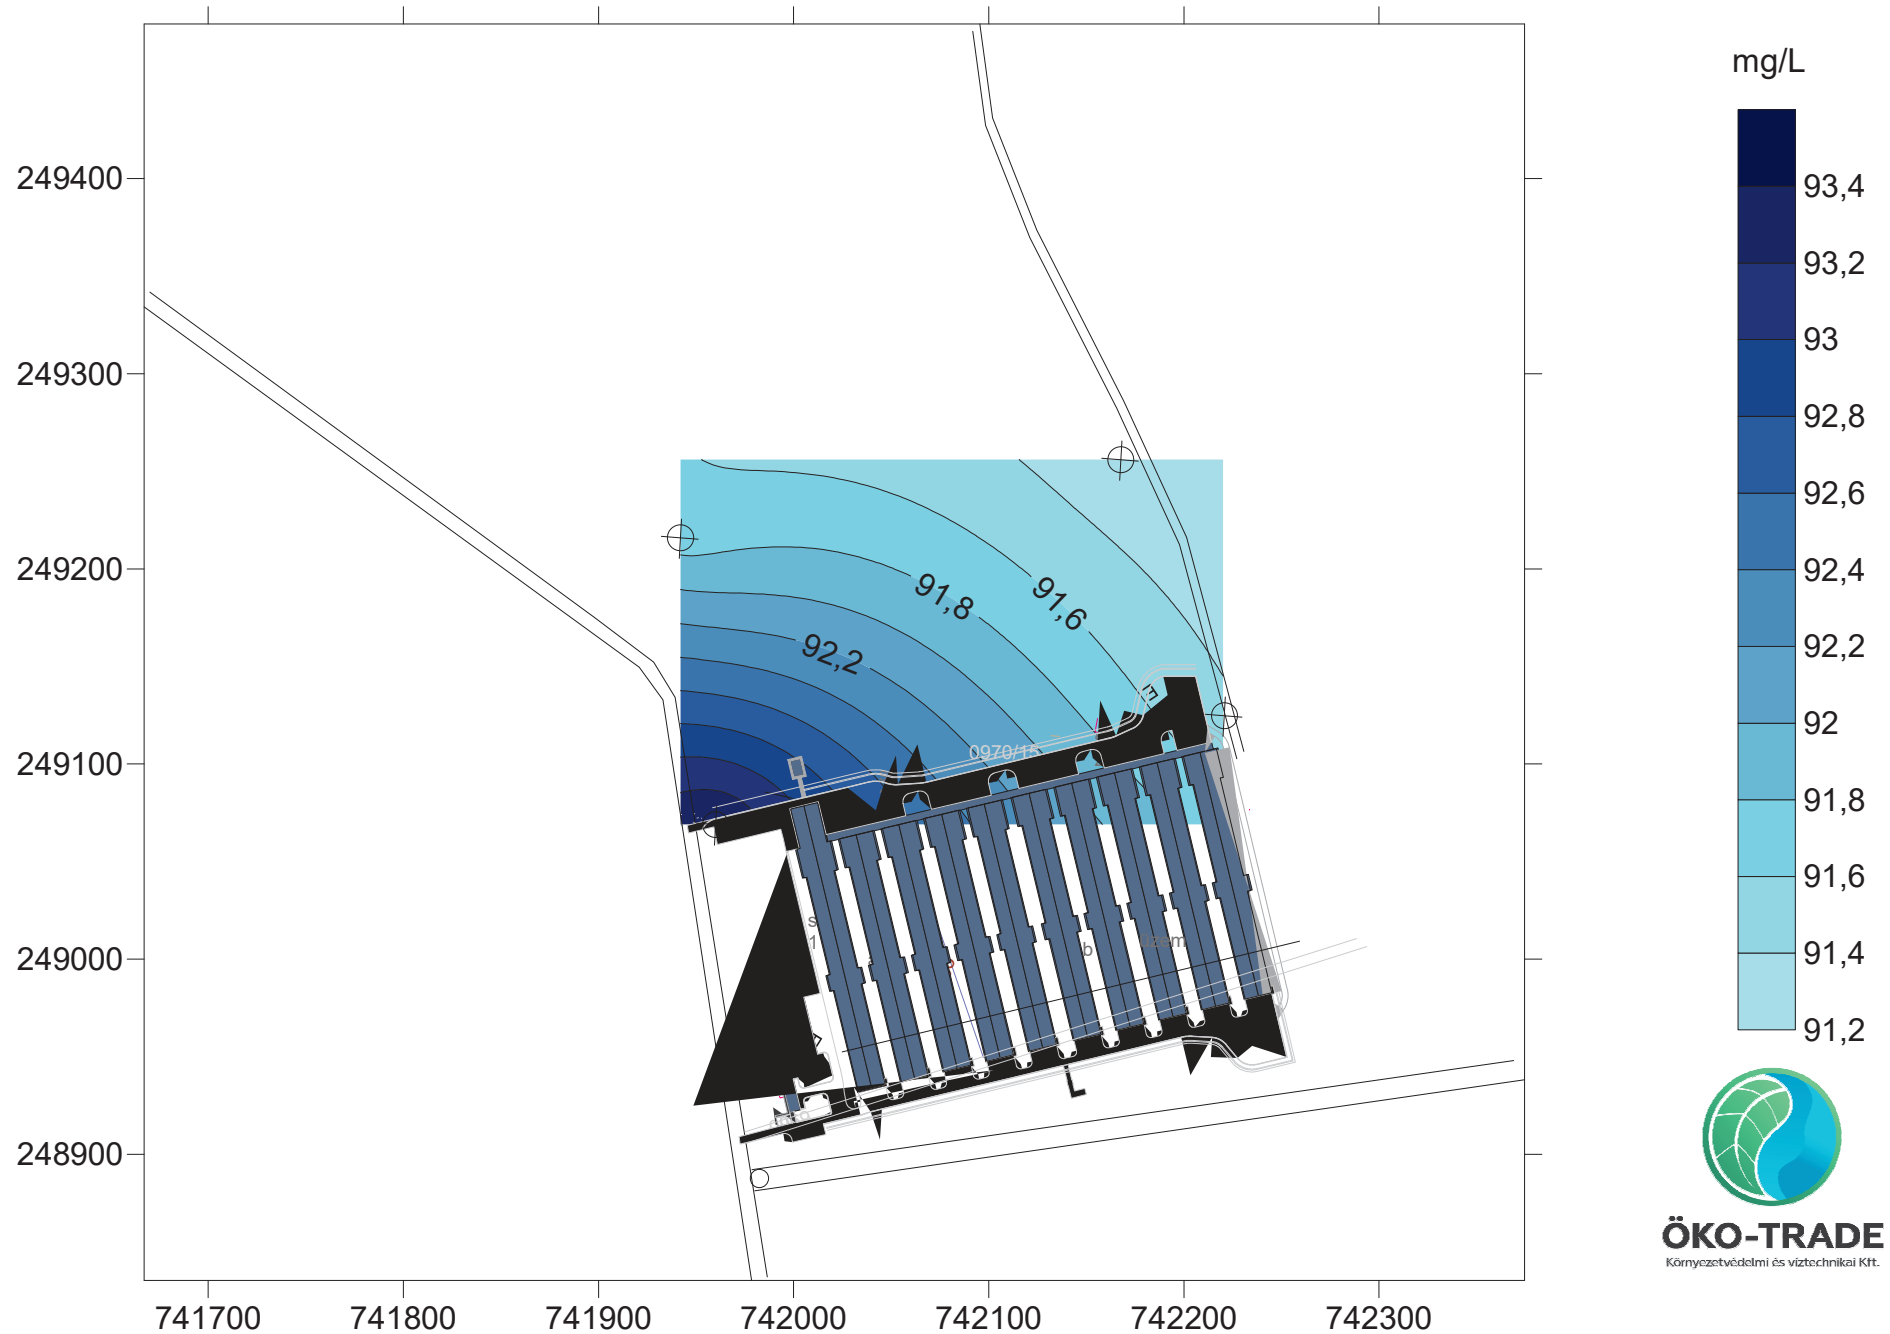
Nyugalmi talajvízszintek

4. melléklet: Heves (0970/3 hrsz.) — Talajvíz áramlás (2023. november)

A vizsgált területen a talajvíz szintje a terepszint alatt ~2-3 m-en található.

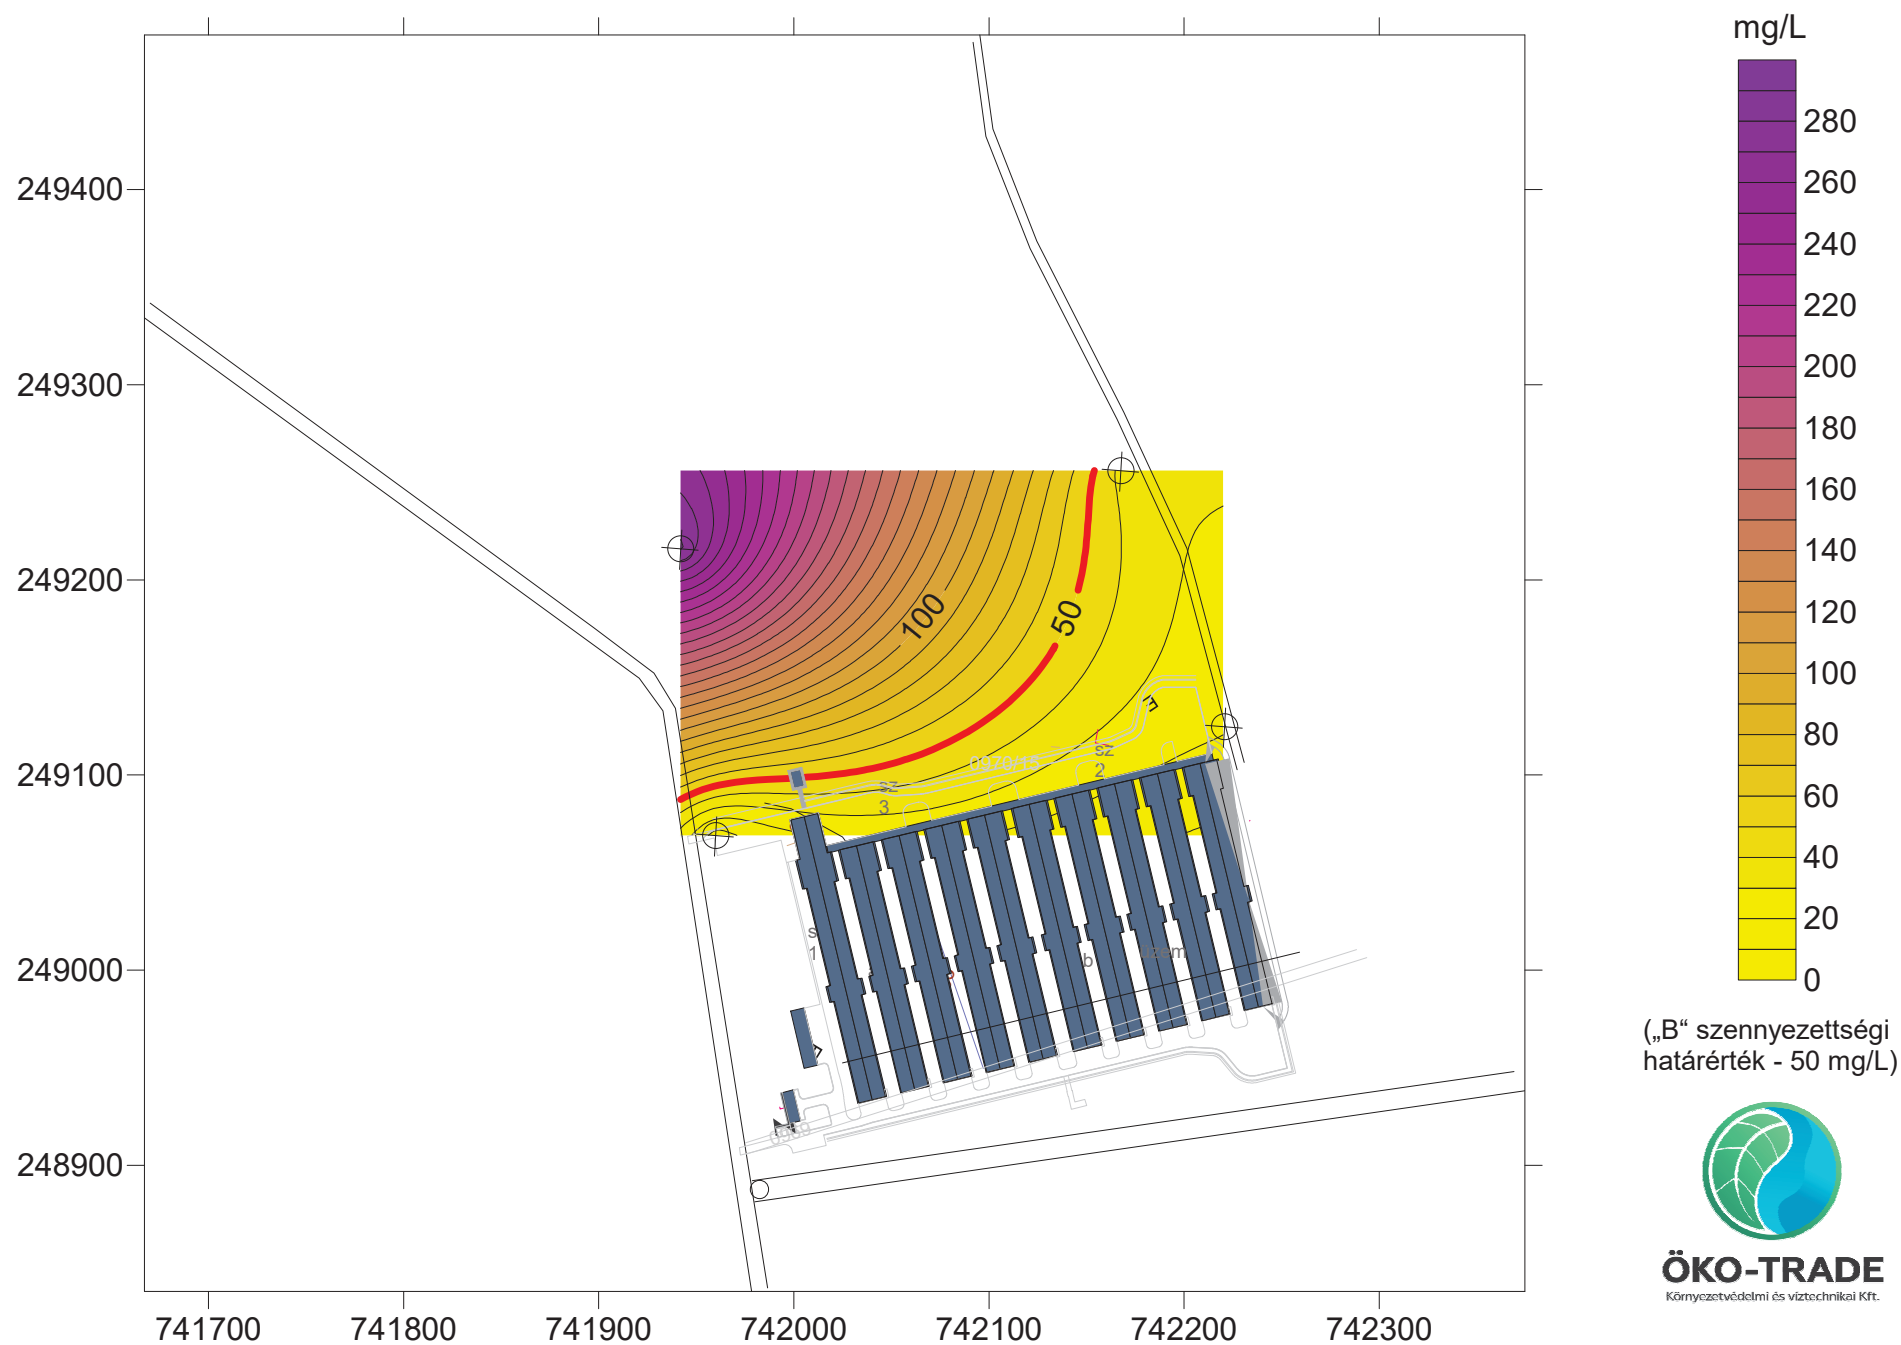
Jelenlegi felszín alatti víz nitrát szennyezettség térképi ábrázolása

4. melléklet: Heves (0970/3 hrsz.) — Talajvíz nitrát tartalma (2023. november)
