HEVES VÁRMEGYEI KORMÁNYHIVATAL

FELJEGYZÉS

Az ügy tárgya: 3024 Lőrinci, belterület 15/4 hrsz.-ú ingatlanon jogellenesen elhelyezett hulladék

Az ellenőrzés helyszíne: 3024 Lőrinci, belterület 15/4 hrsz.-ú ingatlan

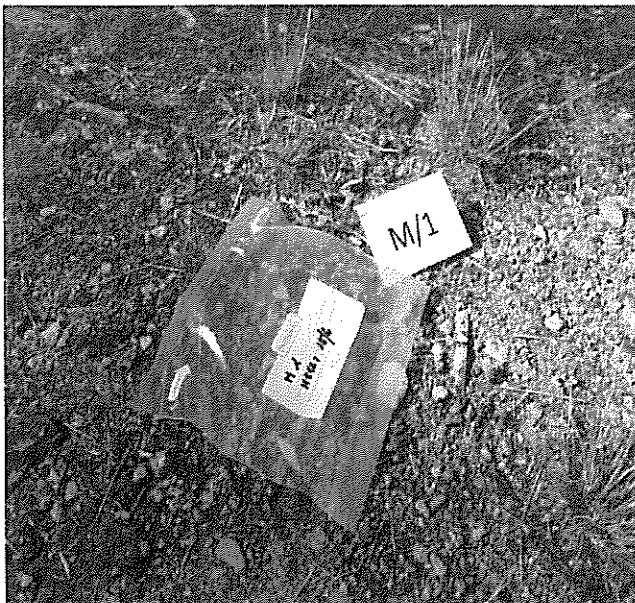
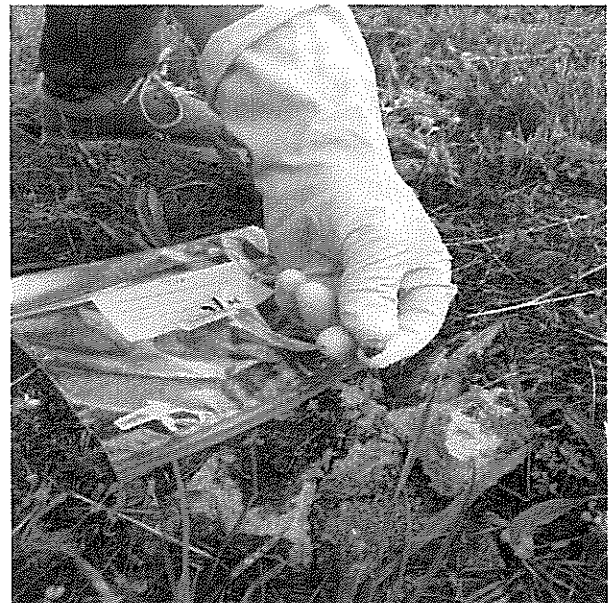
A Hulladékgazdálkodási Hatóság 2026. június 2. napján megjelent a 3024 Lőrinci belterület 15/4 hrsz.-ú ingatlanon, akkreditált mintavétel céljából a munkatársával . A mintavétel időpontjában napos, enyhe légmozgással kísért időjárási körülmény és nedves talaj volt jellemző, szállópor-képződés a helyszínen nem volt tapasztalható.

Az akkreditált mintavételek azbeszt cement forgácsból és cső darabokból történtek. A mintavevő a helyszínen mintavételi jegyzőkönyvet készített.
