## HEVES VÁRMEGYEI KORMÁNYHIVATAL

### FELJEGYZÉS

**Az ügy tárgya:** 3024 Lőrinci, belterület 15/4 hrsz.-ú ingatlanon jogellenesen elhelyezett hulladék

**Az ellenőrzés helyszíne:** 3024 Lőrinci, belterület 15/4 hrsz.-ú ingatlan

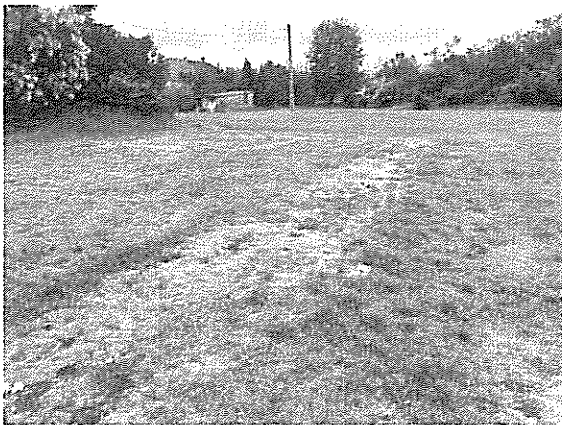
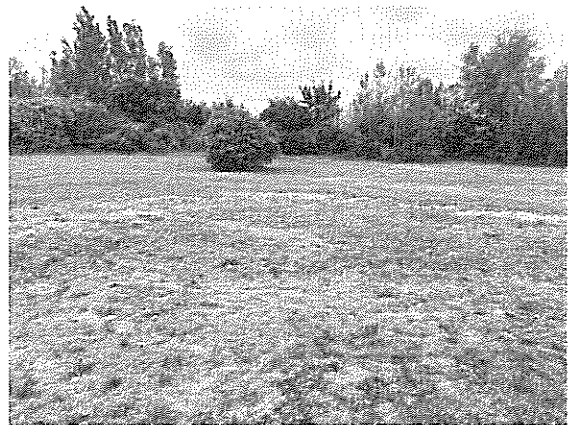
A körülhatárolt helyszín egy részén a környező területtől szemmel láthatóan eltérő talajszerkezet volt tapasztalható. Ezen a részen a talaj földes, kopár jellegű, növényzet minimális mértékben nőtt, vagy elszáradt. (1-2. kép)

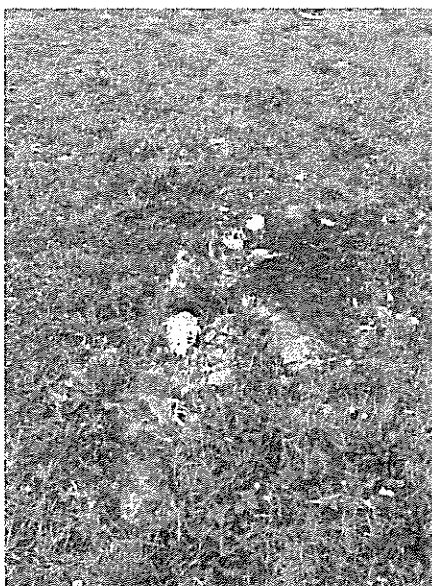
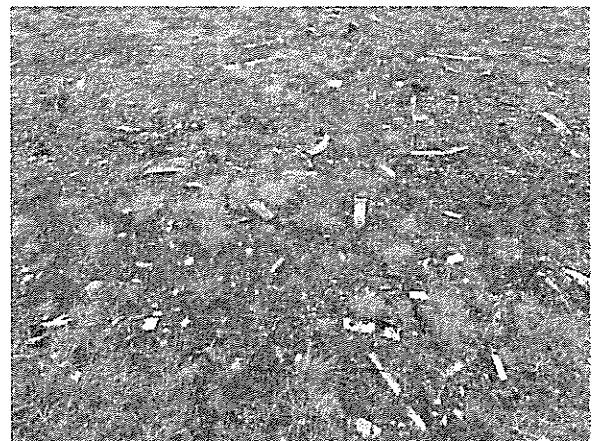
A helyszínen rögzített GPS koordináták által körülhatárolt terület megközelítőleg 887 m<sup>2</sup> nagyságú, amely a Lőrinci, belterület 15/4 hrsz.-ú ingatlanon helyezkedik el. Az érintett területen a talajszinttel egy síkban, a talajba beágyazódva építési-bontási hulladék található, egyes részeken a talajba csak részben besüllyedve különböző méretű és formájú csődarabok fellelhetők. A szemmel látható, földfelszín fölött megtalálható hulladék mennyisége műszaki becslés alapján kb. 3 m<sup>3</sup> mennyiségű 17 09 04 HAK kód besorolású „kevert építési-bontási hulladék, amely különbözik a 17 09 01-től, a 17 09 02-től és a 17 09 03-tól”. (3-4. kép)

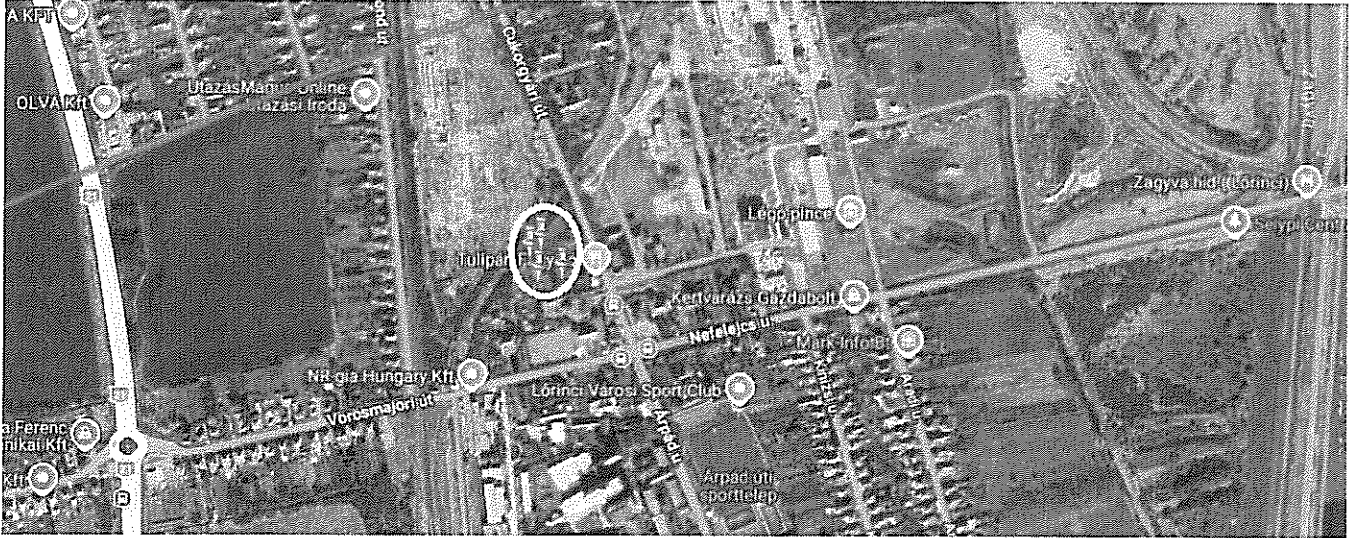
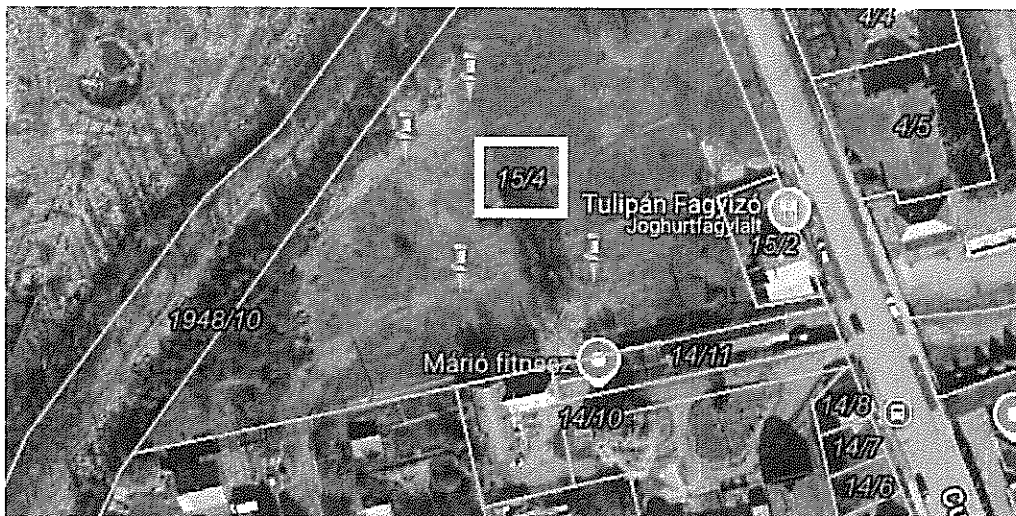
A Hulladékgazdálkodási Hatóság által a 3024 Lőrinci, belterület 15/4 hrsz.-ú ingatlanon rögzített GPS koordináták (WGS'84 vetületi rendszer) (1-2. ábra):

47.763009	19.672479
47.763269	19.672320
47.763383	19.672504
47.763032	19.672871
