HEVES VÁRMEGYEI KORMÁNYHIVATAL

FELJEGYZÉS

Az ügy tárgya: 3023 Petőfibánya, külterület ; 0195; 0196; hrsz.-ú ingatlanon jogellenesen elhelyezett hulladék

Az ellenőrzés helyszíne: 3023 Petőfibánya, külterület ; 0195; 0196; hrsz.

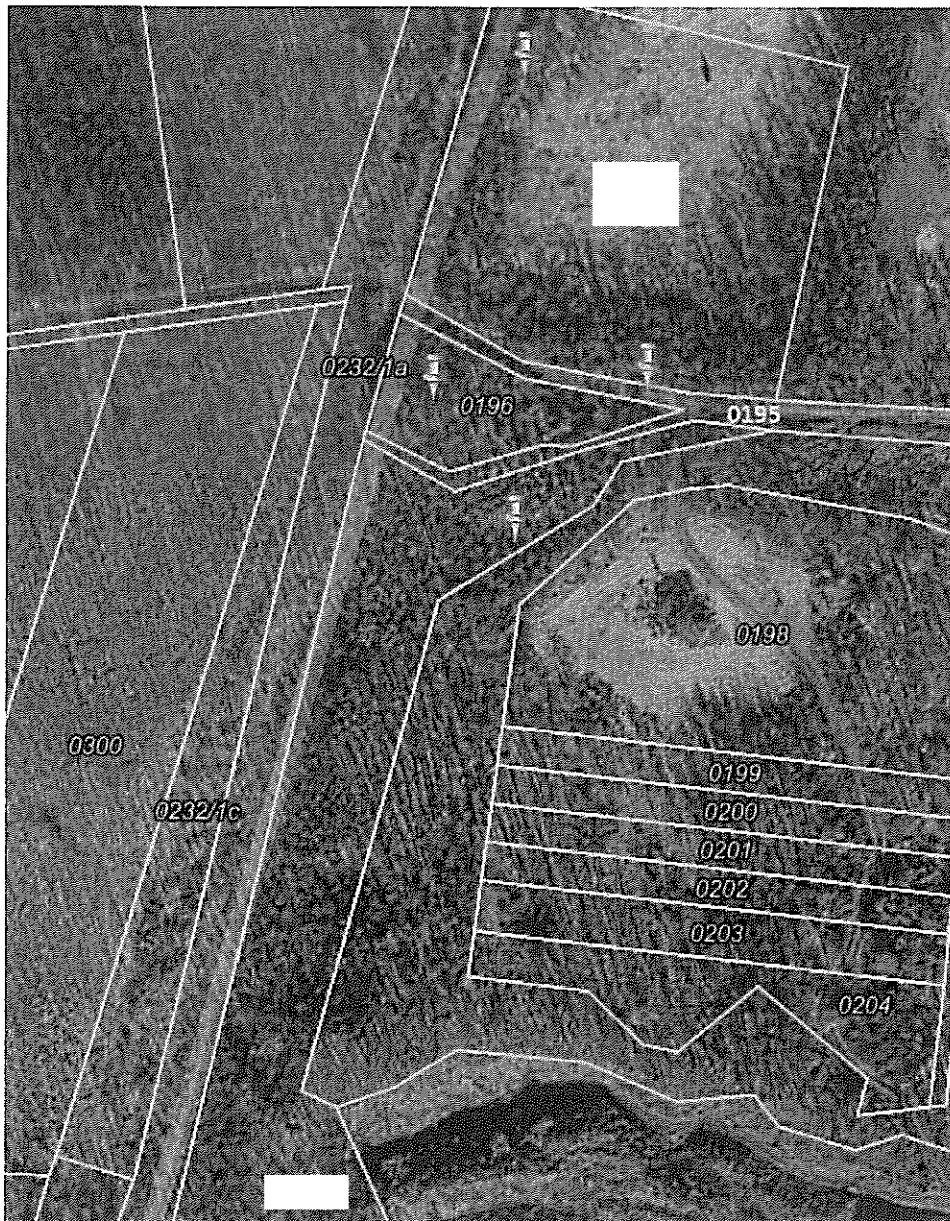
1. ábra a helyszínen felvett GPS koordináta térképi megjelenítése

A Hulladékgazdálkodási Hatóság által a helyszínen rögzített GPS koordináták (WGS'84 vetületi rendszer) 3023 Petőfibánya, külterület 0195 hrsz.-ú ingatlanon (1. ábra):

1. GPS szélesség (WGS) 47. 750565
2. GPS hosszúság (WGS) 19.704850

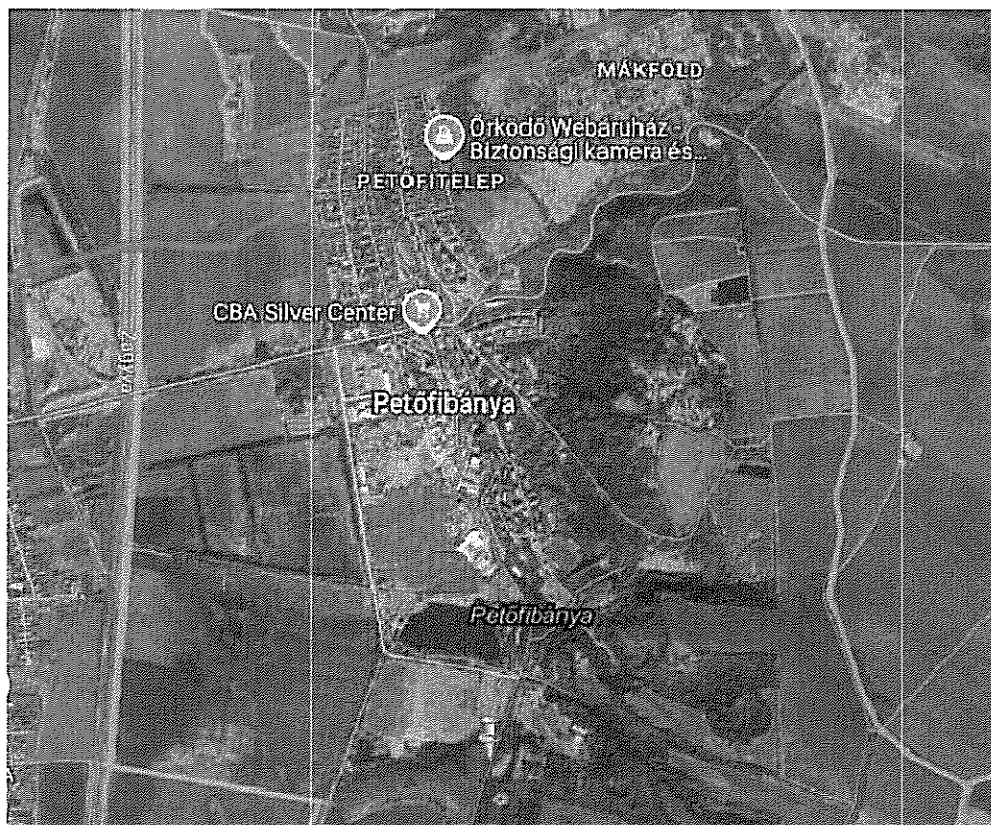
2. ábra a helyszínen felvett GPS koordináta térképi megjelenítése

Az előző helyszíntől kb. 50 métert haladva az erdő irányába, annak bal oldalán elhelyezkedő, derékig érő aljnövényzettel és fákkal sűrűn benőtt területen egy, kb. 10 méter magas domb tetején, 3 darab, 17 09 04 HAK kódú „kevert építési- bontási hulladék” halmot fedeztünk fel, amelyek egyenként kb. 1,5 méter magasak és 3 méter átmérőjűek voltak.

Műszaki becslés alapján a hulladék mennyisége összesen kb. 15 m³.

A Hulladékgazdálkodási Hatóság által a helyszínen rögzített GPS koordináták (WGS'84 vetületi rendszer) 3023 Petőfibánya, külterület 0206 hrsz.-ú ingatlanon (1. ábra):

1. GPS szélesség (WGS) 47. 750248
2. GPS hosszúság (WGS) 19.704437
