HEVES VÁRMEGYEI KORMÁNYHIVATAL

FELJEGYZÉS

Az ügy tárgya: 3023 Petőfibánya, külterület 0195 hrsz.-ú ingatlanon jogellenesen elhelyezett hulladék

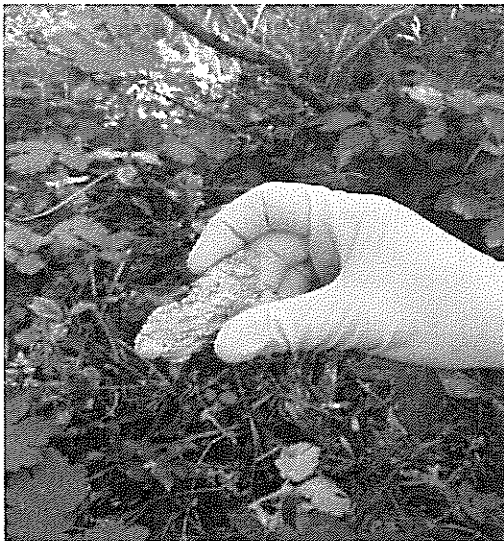
Az akkreditált mintavételek azbeszt cement forgácsból és cső darabokból történtek. A mintavevő a helyszínen mintavételi jegyzőkönyvet készített.
