HEVES VÁRMEGYEI KORMÁNYHIVATAL

FELJEGYZÉS

Az ügy tárgya: 3023 Petőfibánya, külterület ; 0195; 0196; hrsz.-ú ingatlanon jogellenesen elhelyezett hulladék

Az ellenőrzés helyszíne: 3023 Petőfibánya, külterület ; 0195; 0196; hrsz.

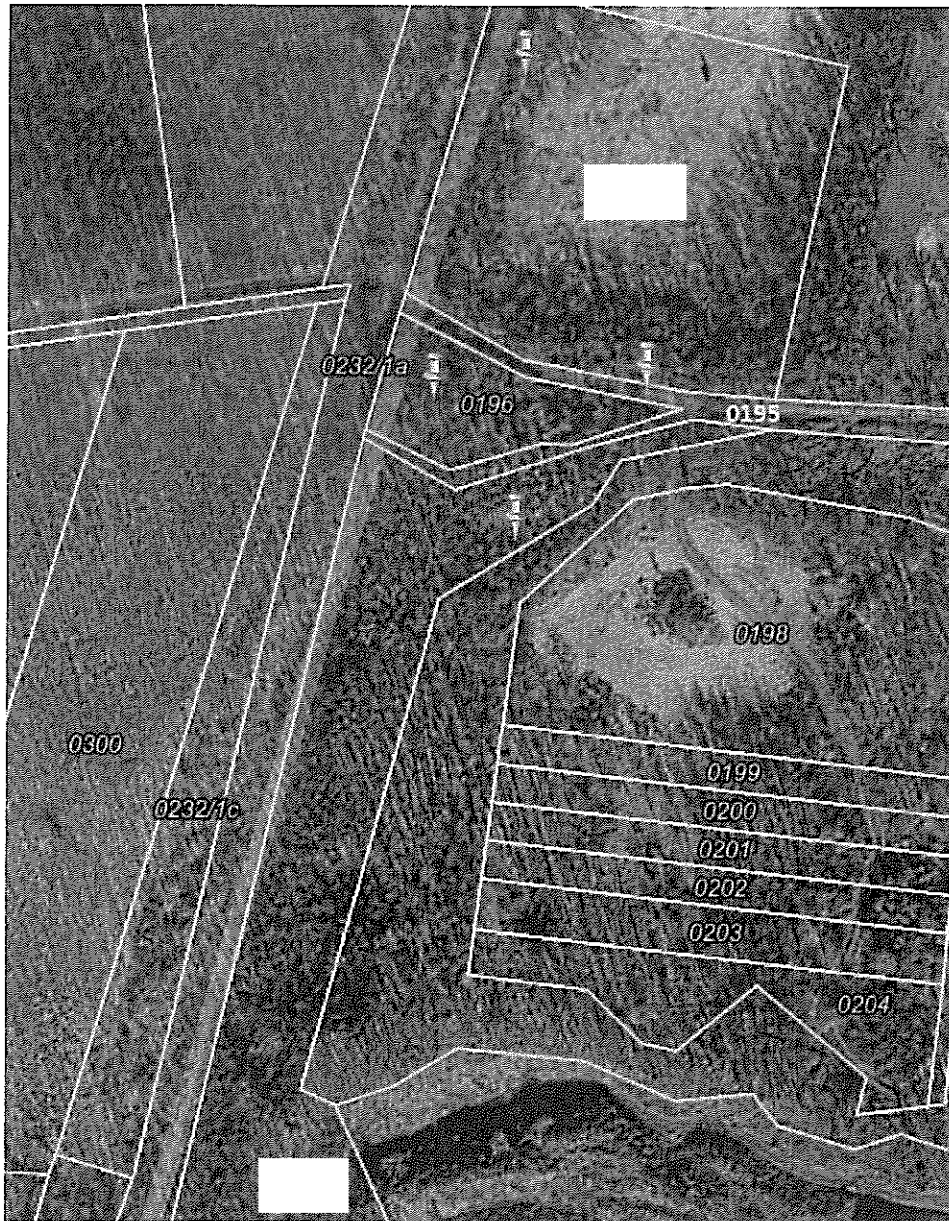
1. ábra a helyszínen felvett GPS koordináta térképi megjelenítése

A Hulladékgazdálkodási Hatóság által a helyszínen rögzített GPS koordináták (WGS'84 vetületi rendszer) 3023 Petőfibánya, külterület 0195 hrsz.-ú ingatlanon (1. ábra):

1. GPS szélesség (WGS) 47. 750565
2. GPS hosszúság (WGS) 19.704850

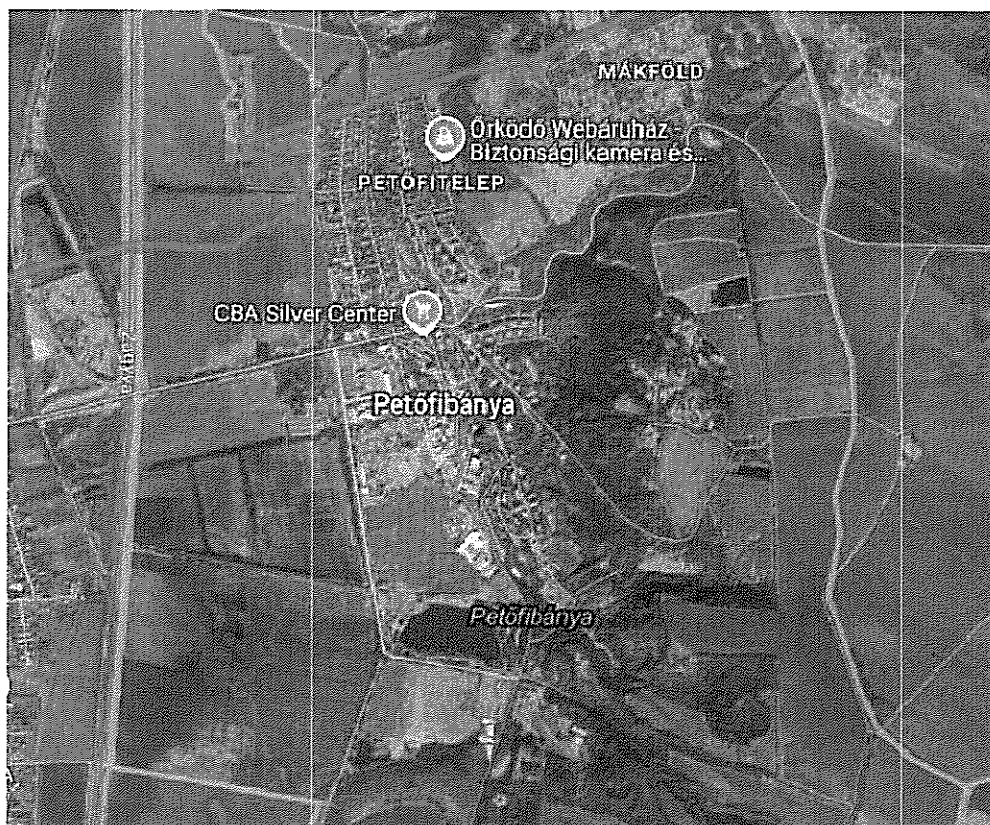
2. ábra a helyszínen felvett GPS koordináta térképi megjelenítése

A Hulladékgazdálkodási Hatóság által a helyszínen rögzített GPS koordináták (WGS'84 vetületi rendszer) hrsz.-ú ingatlanon (1. ábra):

1. GPS szélesség (WGS) 47. 750248
2. GPS hosszúság (WGS) 19.704437
