## HEVES VÁRMEGYEI KORMÁNYHIVATAL

### FELJEGYZÉS

**Az ügy tárgya:** 3023 Petőfibánya, hrsz.-ú ingatlanon jogellenesen elhelyezett hulladék

**Az ellenőrzés helyszíne:** 3023 Petőfibánya, hrsz.-ú ingatlan

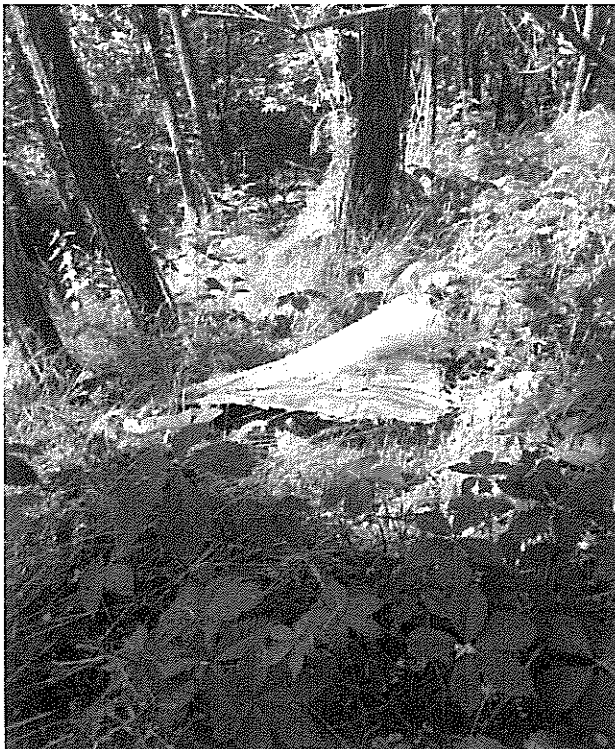
Az akkreditált mintavételek azbeszt cement forgácsból és cső darabokból történtek. A mintavevő a helyszínen mintavételi jegyzőkönyvet készített.
