KÖRNYEZETÁLLAPOT ÉRTÉKELÉS

LÉGPRESS GALVÁN KFT.

SZIGETSZENTMIKLÓS, 2310 CSEPELI ÚT 13-15. SZÁM ALATTI

TÉMASZÁM: KV-2025/09

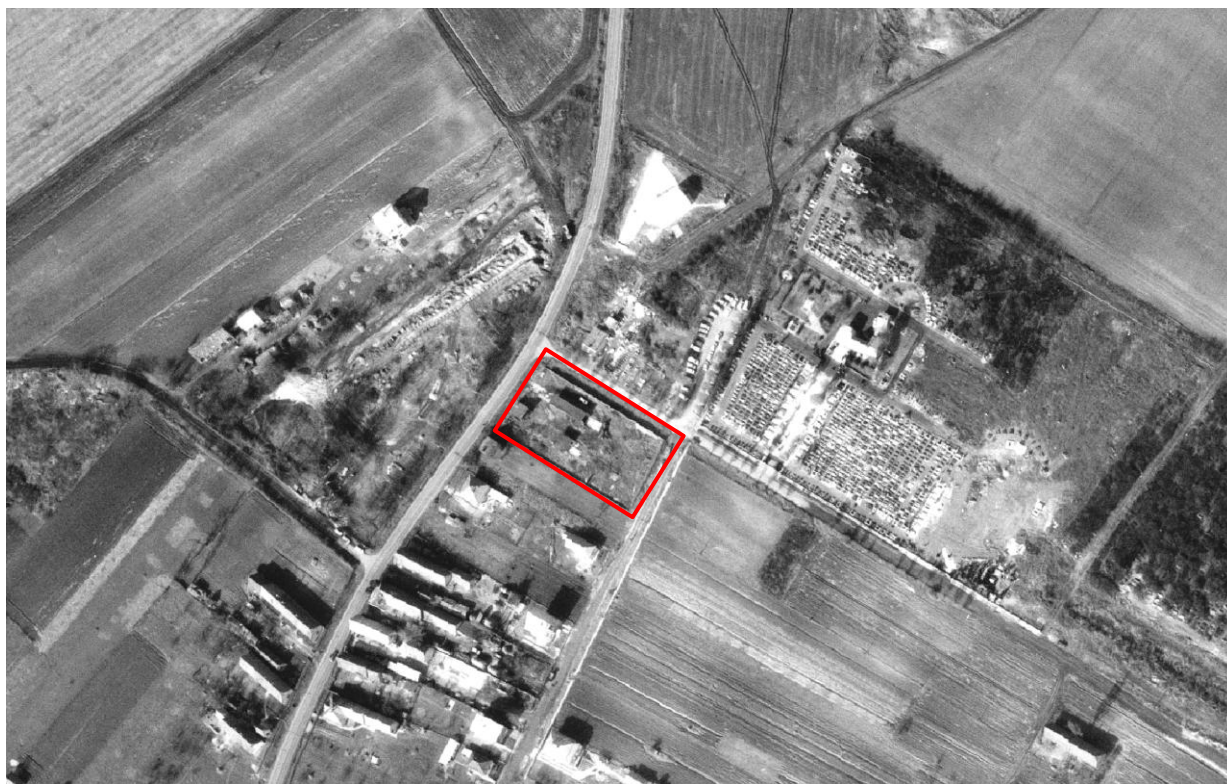
5. ábra: A vizsgálati területet és annak környezetét bemutató, 1979-ban készített légifelvétel

Az 1979-ben készült légifelvételen (**5. ábra**), a tárgyi ingatlant kerítés határolja minden oldalról, és a már meglévő épületen túl két további épület ismerhető fel. A mezőgazdasági, növénytermesztési területhasználat feltehetőleg 1979-re már megszűnt. A tárgyi területtől északnyugatra eső területen („Tóth-gödör”) földmunkák nyomai láthatók, mely feltehetőleg a mélyedés felöltésének folyamatát rögzítik. A kelet felé eső szomszédos területen már a temető is felismerhető. A soron következő, 1990-ben készült légifelvétel (Error! Reference source not found.), alapján megállapítható, hogy a tárgyi terület ekkorra már közel teljes mértékben beépítésre került, az épületek elhelyezkedése és konfigurációja nagyrészt megegyezik a jelenlegi állapottal. Csupán a terület keleti sarka, illetve délnyugati része tűnik beépítetlen területnek, melyet rendre burkolt felületek és zöldfelület borít. A közvetlen északnyugati szomszédságban található „Tóth-gödör” helye feltehetőleg teljesen feltöltésre került, amelyen egy ipari vagy

kereskedelmi célra használt csarnok került felépítésre. Az 1991-ben és 1992-ben készült légifelvételeken nem ismerhető fel lényegi különbség a tárgyi terület és környezetének jellemzőit illetően.

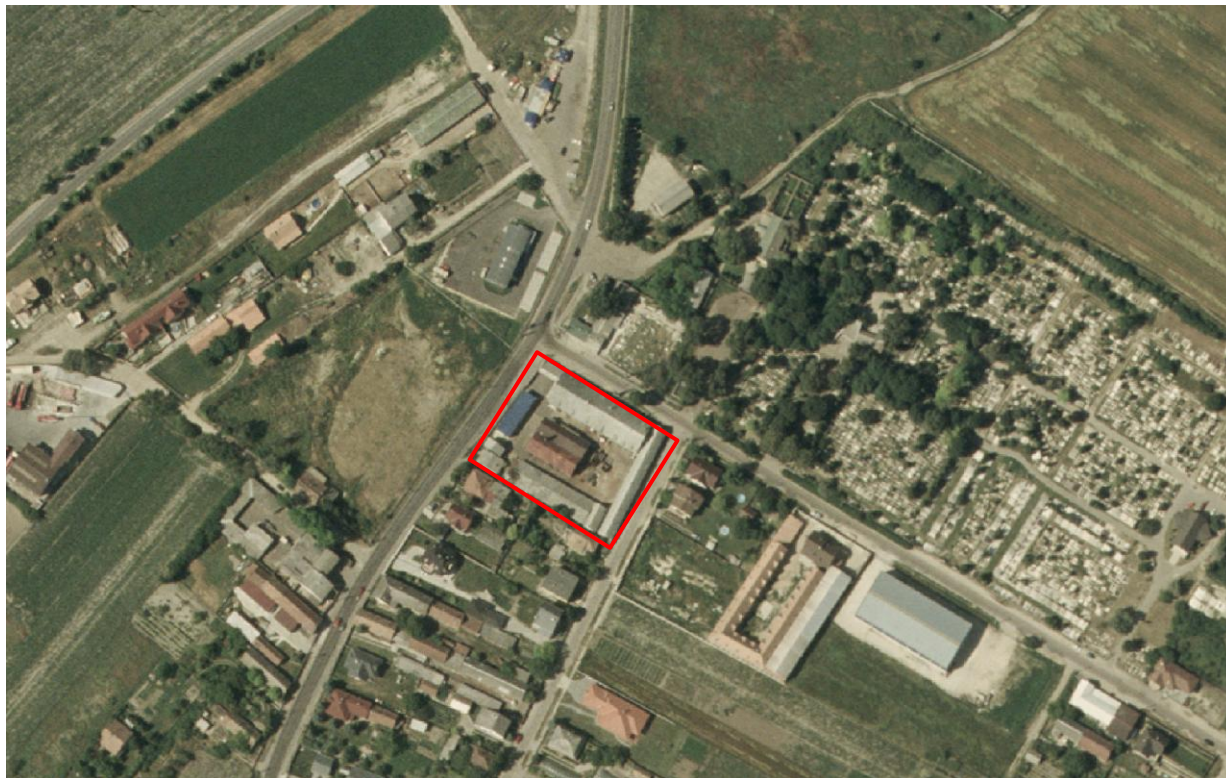
**7. ábra: A vizsgálati területet és annak környezetét bemutató, 2005-ban készített légifelvétel**

A 2005 évi ortofotón (**7. ábra**) a LégpRESS Galván Kft. területének jellemzői (az újonnan épített zsírtalanító egységet leszámítva, mely 2018-ban épült) megegyezik a jelenlegi állapottal. A Csepeli út túloldalán található, a Tóth-gödör helyére épült üzemcsarnok azonban eddigre elbontásra került, egy beépítetlen, hasznosítatlan területként van ábrázolva.

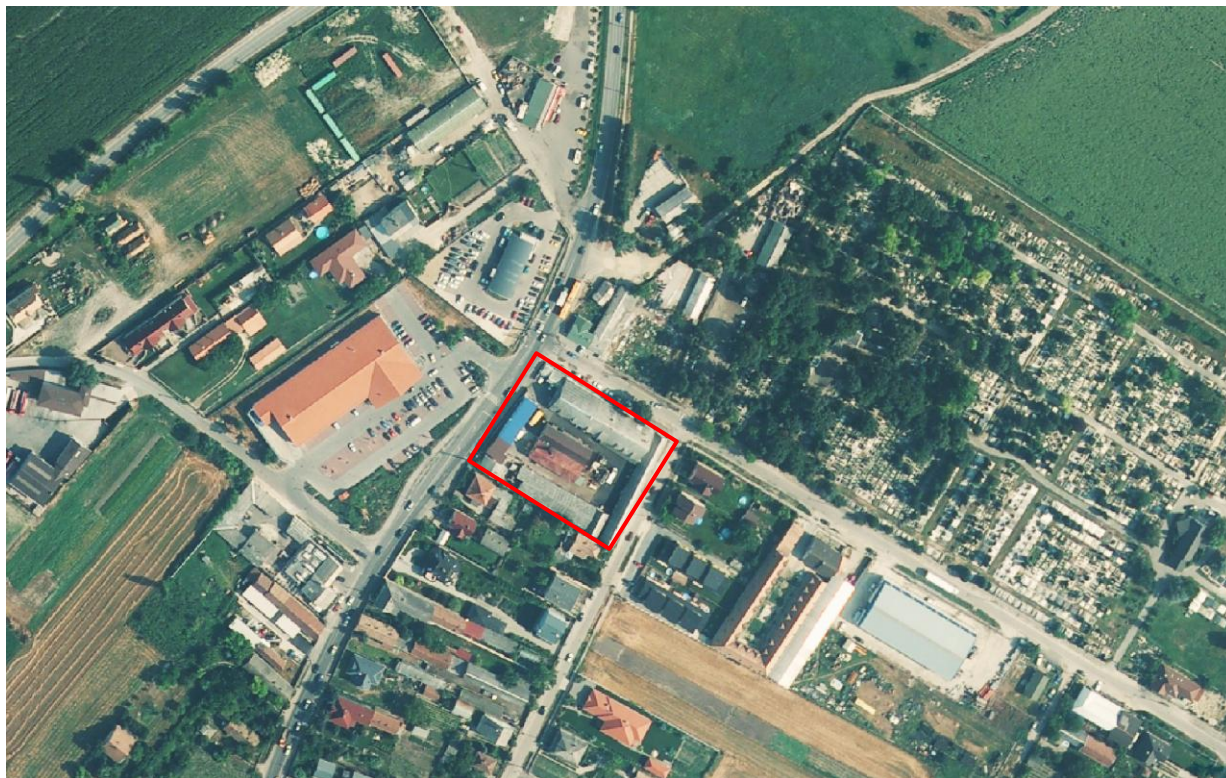
8. ábra: A vizsgálati területet és annak környezetét bemutató, 2010-ben készített légifelvétel

A 2010-es ortofótón (**8. ábra**) a tárgyi területet illetően változás nem ismerhető fel, az északnyugat felé eső szomszédos területen a kiskereskedelmi egység és a hozzá tartozó parkoló már megépült. Az ezt követően, 2013-ban és 2015-ben készült ortofotókon, illetve a Google Earth térkép adatbázisából származó műholdfelvételek alapján a terület és környezetének jellemzői egészen 2018-ig változatlanok (**9. ábra**) a 2010-es állapothoz képest. 2018-ban épült meg a tárgyi területen egy újabb zsírtalanító üzemegység a terület keleti traktusában, közvetlen a központi épület mellett.

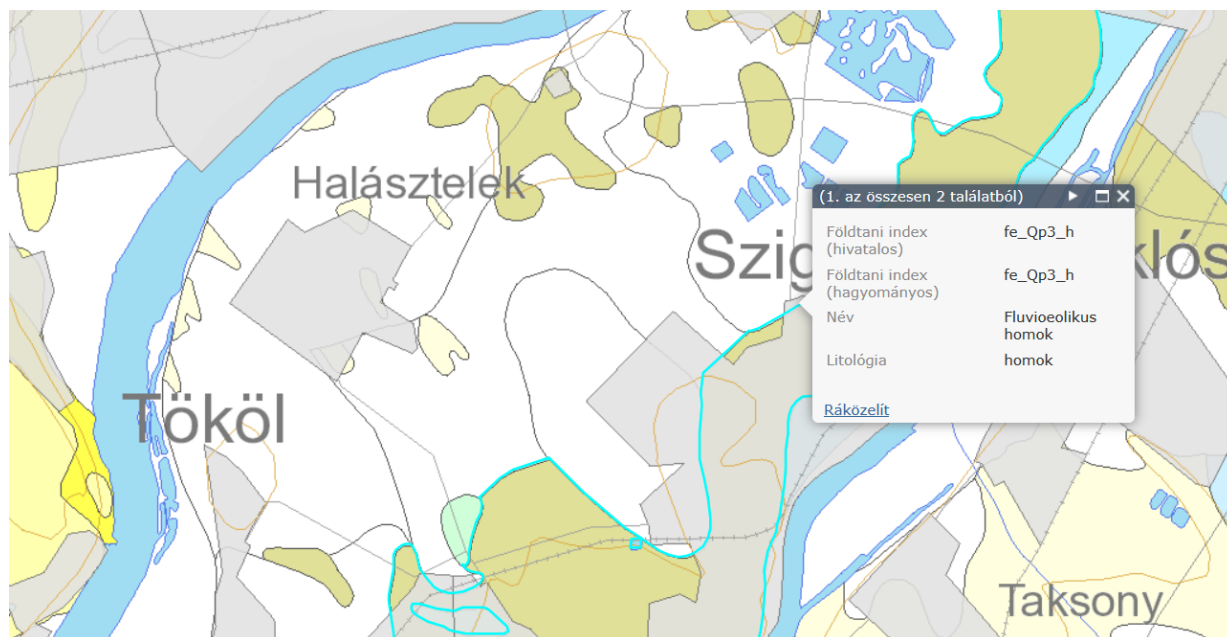
10. ábra: A vizsgálati terület felszíni földtani térképe
(SZTFH Térképszervertől; <https://map.hugeo.hu/fdt100/>)

A magyar Bányászati és Földtani Szolgálat 1:100 000-es felszíni földtani térképe szerint a terület elsősorban fluvioeolikus homok borítja. Ezen kívül a területen és annak környezetében egyéb folyóvízi üledékek találhatóak meg. A vizsgálati terület és környezetének 1:100 000 méretarányú földtani térképét a **10. ábrán** mutatjuk be.

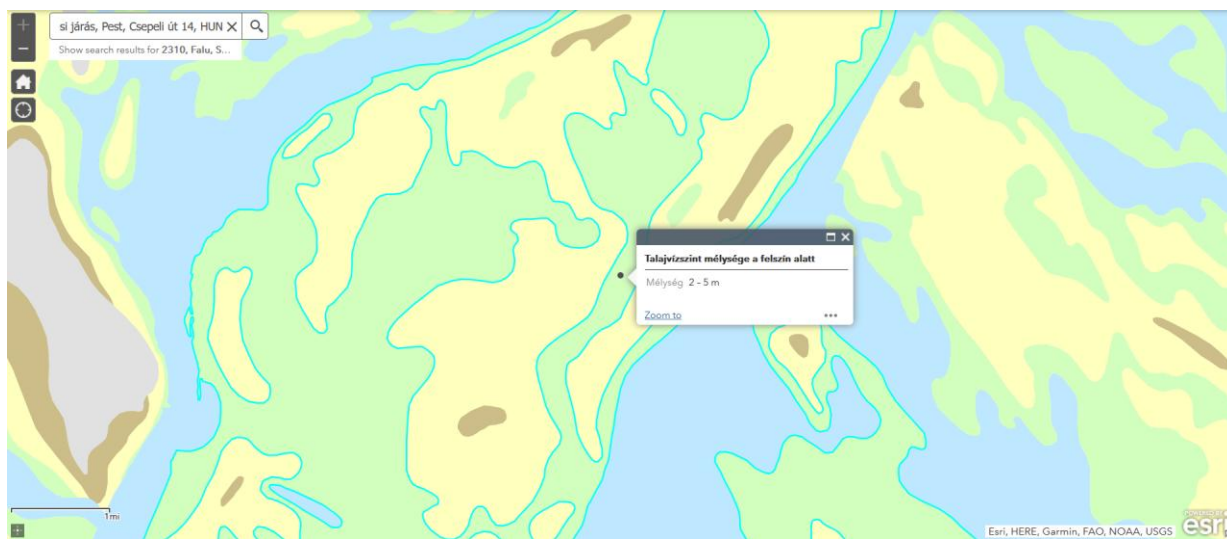
11. ábra: A talajvíztükör nyugalmi szintje a felszín alatt. (SZTFH Térképszerver; <https://map.hugeo.hu/tvz/>)

A magyar Bányászati és Földtani Szolgálat 1:100 000-es Magyarország Talajvízszint Mélység Térképe szerint a kérdéses területen a talajvízszint mélysége 2 és 5 méter közötti. **(11. ábra).**
