projektszám: 24/34

## **C) FÖLDTANI KÖZEG VÉDELEM**

**A BORSOD-ABAÚJ-ZEMPLÉN VÁRMEGYEI  
KORMÁNYHIVATAL BO/32/04489-10/2025 SZ.**

**MOL PETROLKÉMIA ZRT. (TISZAÚJVÁROS)  
MONOMERÜZEMEINEK (OLEFIN1, OLEFIN2, BUTADIÉN,  
OLEFINKONVERZIÓS ÜZEM) ÉS AZ IPARI  
SZENNYVÍZTISZTÍTÓ BO/32/00493-6/2020. ÉS BO/32/01877-  
30/2022. SZÁMÚ EGYSÉGES KÖRNYEZETHASZNÁLATI  
ENGEDÉLYEINEK KÖTELEZŐ FELÜLVIZSGÁLATI  
ELJÁRÁSÁBAN ADATPÓTLÁSI ÉS FIZETÉSI FELHÍVÁS KIÍRÁSA**

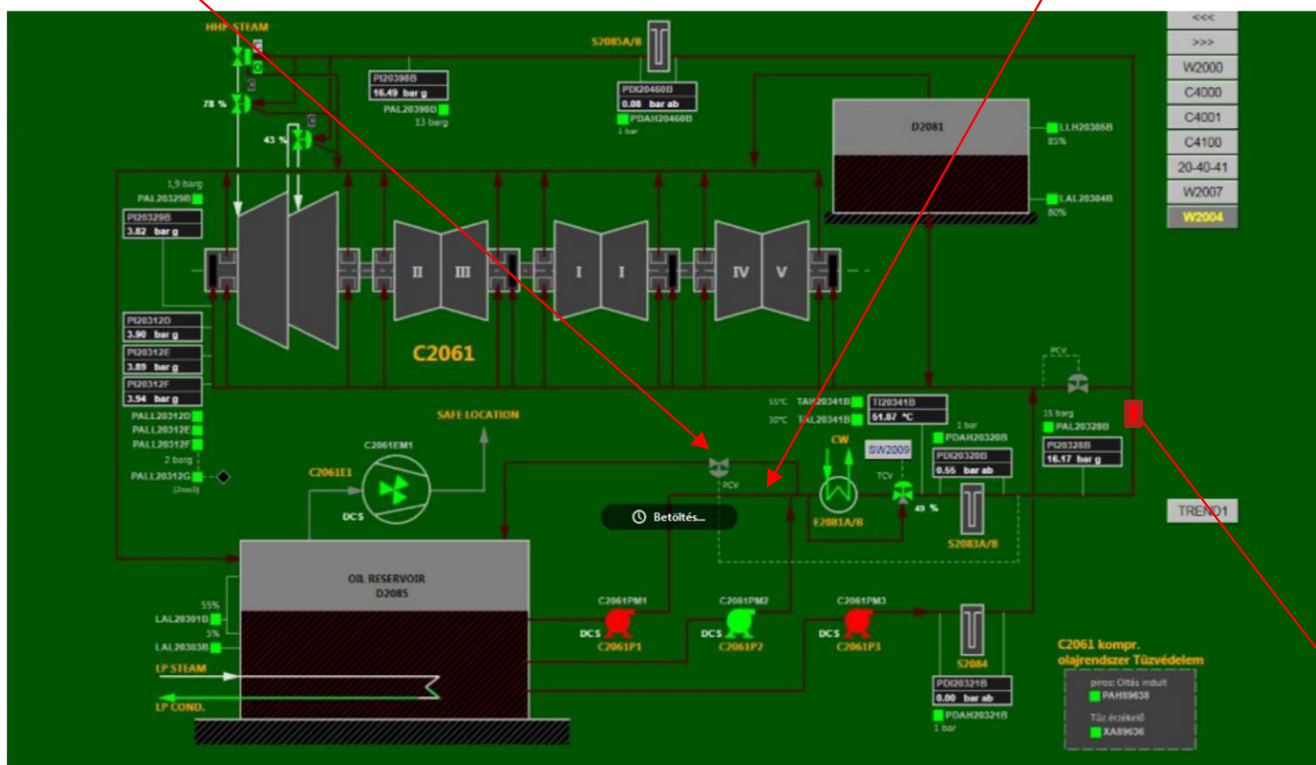
**PCV 20319 nem működképes !**

Szivattyú nyomó oldali biztonsági szerelvény. SV 2010 és SV 2011. Nyitási értéke **22 bar**. Üzemvitel alatt kerülő szerelvény kis mértékben benyitva.

Szivattyú nyomó oldali vezeték tervezési  
nyomása **25 bar.**

Jelen helyzetben a vezérlőolaj nyomása **16,2 bar**. A szivattyú nyomóágán fellépő nyomása helyi mérés szerint **20,5-21 bar**. Ezen az értéken a biztonsági szelepek működésbe léphetnek.

110/40 visszacsapó.

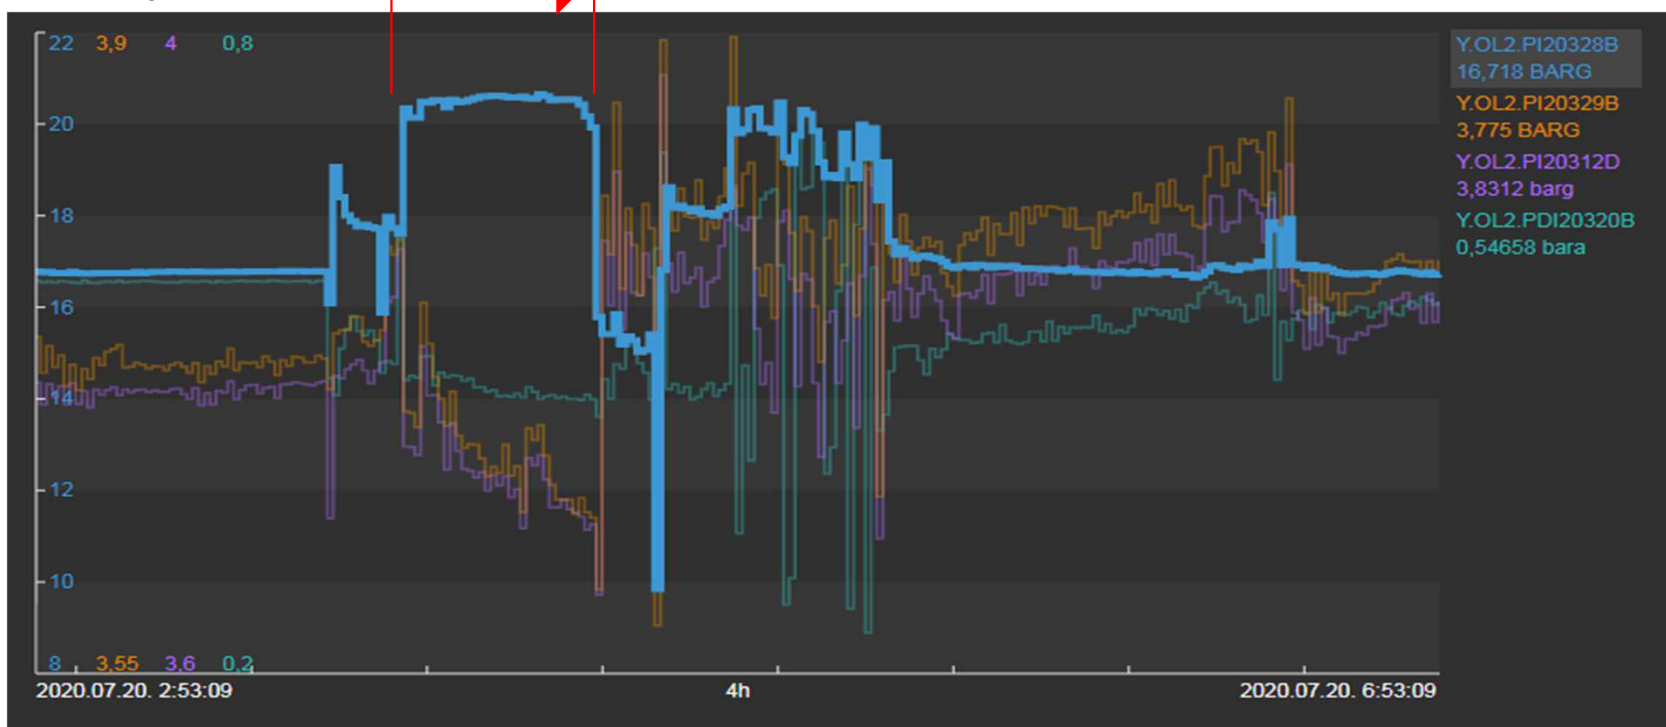
2 szivattyú együttes működése esetén a nyomó oldali nyomás megközelíti a tervezési nyomásértéket annak ellenére, hogy a biztonsági szerelvény már nyitott állapotban van. ( 22bar)

Vezérlőolaj nyomása 20,6 bar 30 percen keresztül. Ebben az időszakban a nyomóági nyomás ??

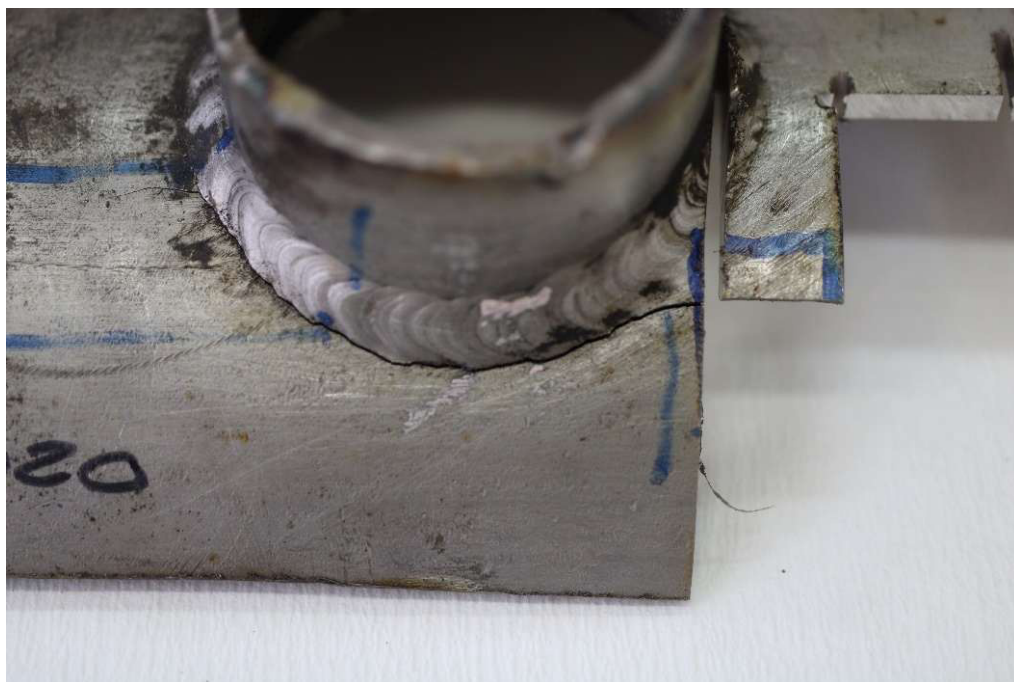
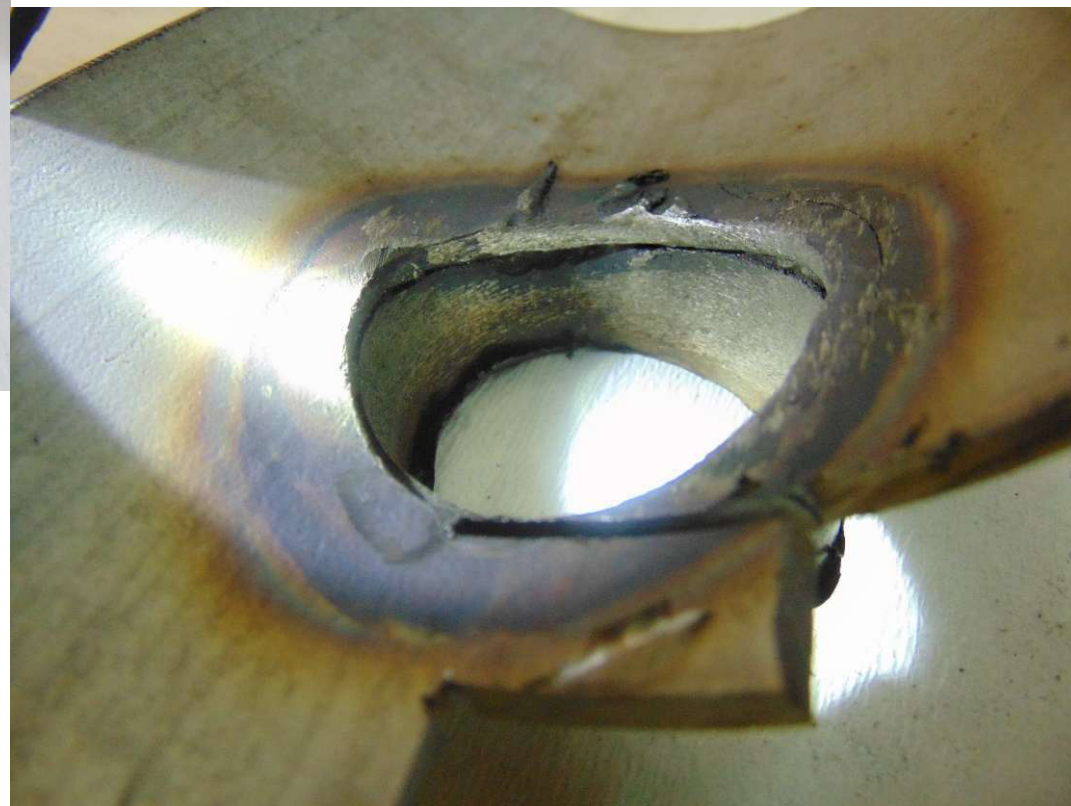
# PHOTOS

- ✓ 2020.07.20 3:52-kor jelentkező áramhúzást követően a technológia több villamos berendezése megállt.
- ✓ A visszaindulás alkalmával a pirogá zgép vezérlőolaj szivattyúk egyszerre indultak el. Az induláskor fellépő nyomásemelkedés (25 bar) a rendszerben mechanikai sérülést okozott.
- ✓ Az E2081A/B belépő vezetéken lévő hőmérő csenk (TI 20344) beültetési varratánál repedés keletkezett, mely tovább haladt a csatlakozó vezetékszakaszban (~ 6 cm).
- ✓ A tömörtelenség 300l mennyiségű kenőolaj (Shell turbo t46) elfolyását okozta, ebből zöld csatornára ~10 l jutott.

- Túlhevülésből adódó kis ciklusszámú fáradásos repedés, amely aránylag gyors töréshez vezetett a sarokvarratos csonkbehegesztésnél, melyhez járulékosan hozzájárult a nem megfelelően végzett varrat kivitelezés, rendellenes varrat hely kialakítás és a cső alacsony szilárdsága.
- A hőmérőcsonk kialakítását a rendszeren minden esetben tompavarratos megoldással, csonkbeültetéssel kell végrehajtani.
- A felületek megfelelő előkészítését ellenőrizni szükséges.
- Az anyagvizsgálatok a csővezeték előregedését mutatják.
- A jelenkor műszaki megoldásainak nem megfelelő csonk kialakítás. (Eredeti hegesztés/anyag)
- A biztonsági szelepek áteresztőképességét vizsgálni szükséges.

| ID | Task | Responsible | Deadline |
|---|--|---|---|
| 1. | PCV 20319 cseréje, TCV 20339 javítása. | Bartha István | 2020-as<br>Leálláskor<br>elvégezve |
| 4. | Az olajrendszeri csonkjavításokat tompahegesztéssel, csonkbeültetéssel kell elvégezni, erről tájékoztatni szükséges az SSC-t. | Bartha István. | 2021.08.31 |

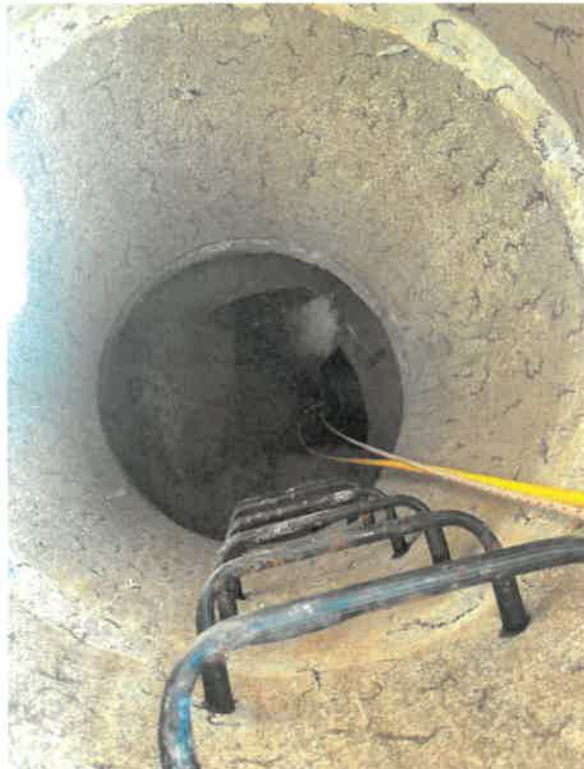
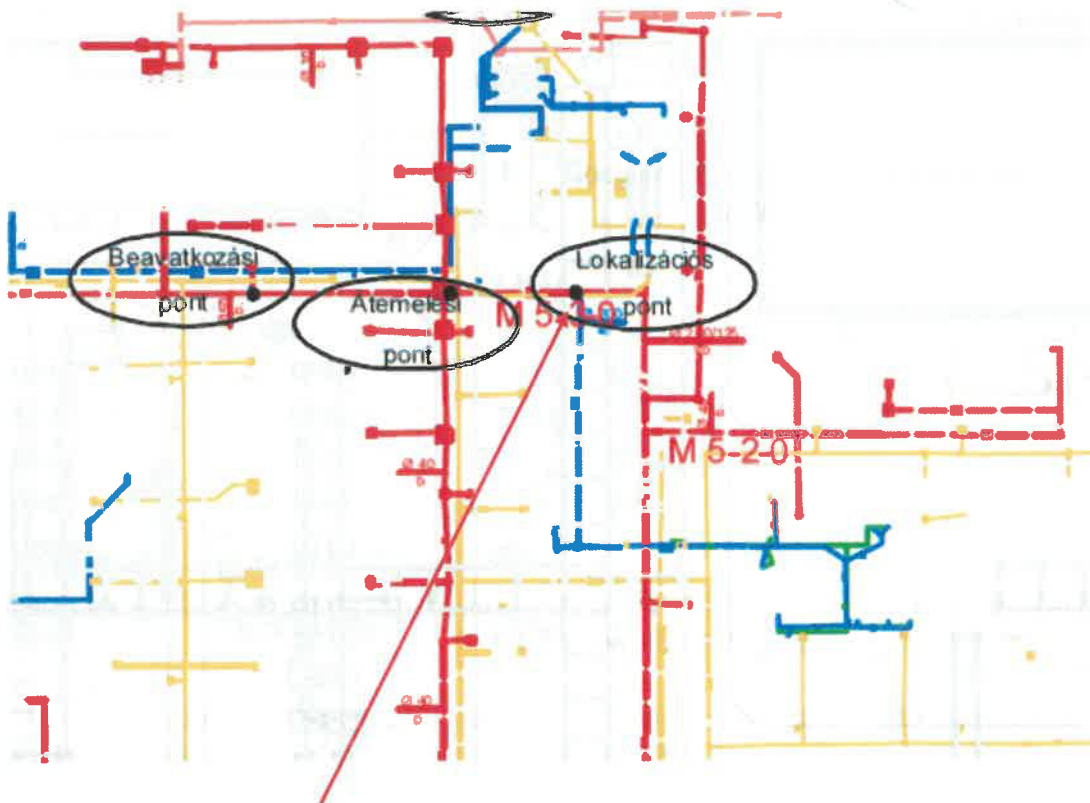
Az Olefin Üzemcsoport Olefin 1 üzemében 06.06-án 10:04-kor a környezet analitikai labor észlelte, hogy az M5 kifolyóból vett mintában a víz BTEX tartalma magasabb, mint a megengedett határérték. Az üzemeltető azonnal elkezdte keresni a szennyezés forrását, és sikerült beazonosítani az Olefin 1 üzem technológiai szennyvíz elvezető rendszer egyik műtárgyát, melyből minimális intenzitással (kb. 5 liter/perc) szénhidrogénnel szennyezett víz (1% szénhidrogén tartalommal) szivárgott a csapadécsatornába. Az üzemeltető a FER tűzoltóságtól kérte a csatorna kivezetés dugózását, ami 06.06-án 16:00-kor meg is történt.

A lokalizációs pont az érintett aknaszem.
