KÖZIGAZGATÁSI ÉS TERÜLETFEJLESZTÉSI MINISZTERIUM
HATÓSÁGI ÜGYEKÉRT FELELŐS HELYETTES ÁLLAMTITKÁRSÁG

Szakmai ajánlás

a veszélyes üzemek téli felkészülésével kapcsolatos feladatok ellátására

Budapest, 2024. november

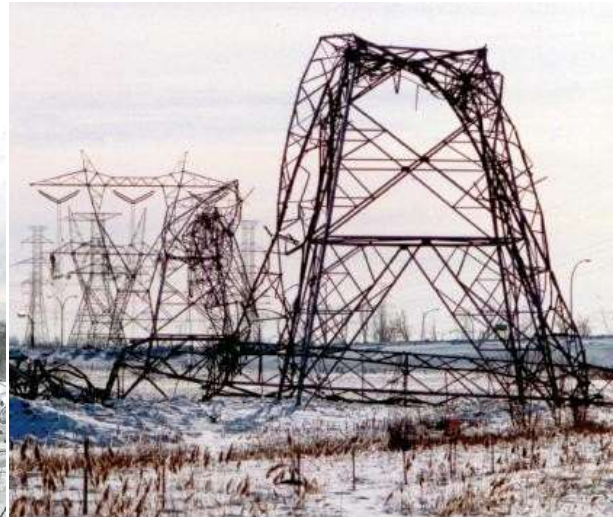
Összerogyott légvezeték tartó oszlopok

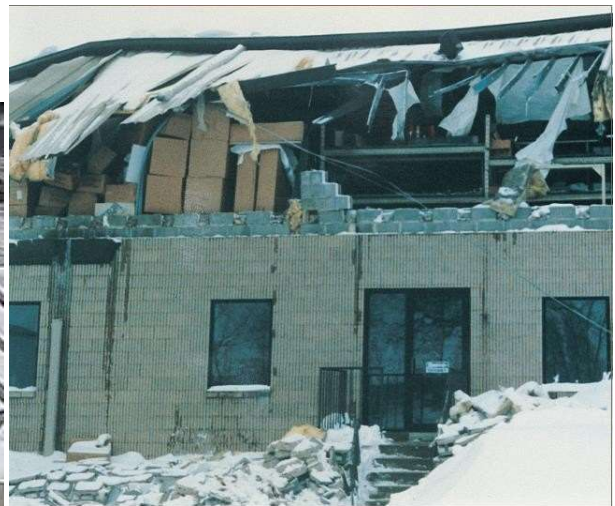
Téli viharban megrongálódott tetőszerkezet

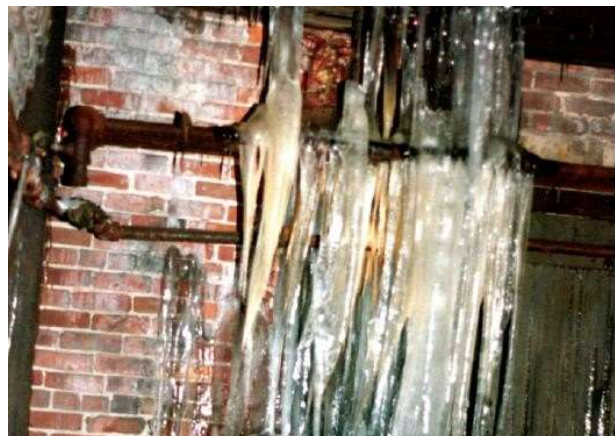
Az üres üzemi épület elégtelen fűtése kiterjedt fagykárt okozott
