KÖZIGAZGATÁSI ÉS TERÜLETFEJLESZTÉSI MINISZTERIUM  
HATÓSÁGI ÜGYEKÉRT FELELŐS HELYETTES ÁLLAMTITKÁRSÁG

# Szakmai ajánlás

a veszélyes üzemek téli felkészülésével kapcsolatos feladatok ellátására

Budapest, 2024. november

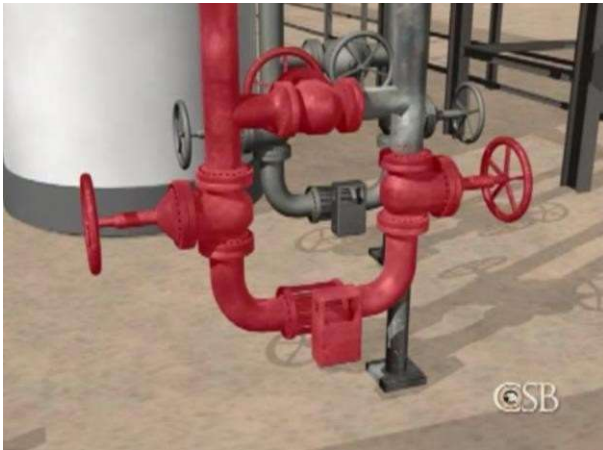
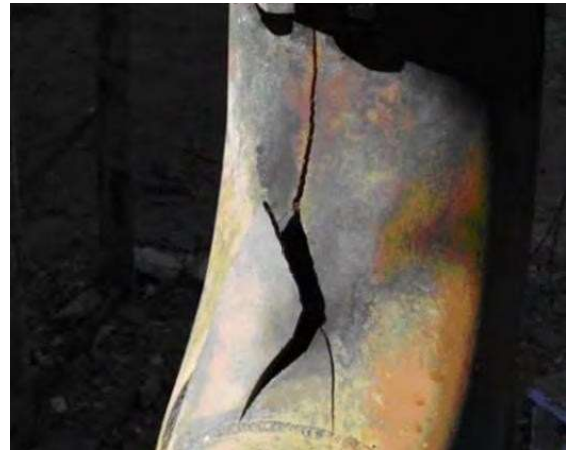
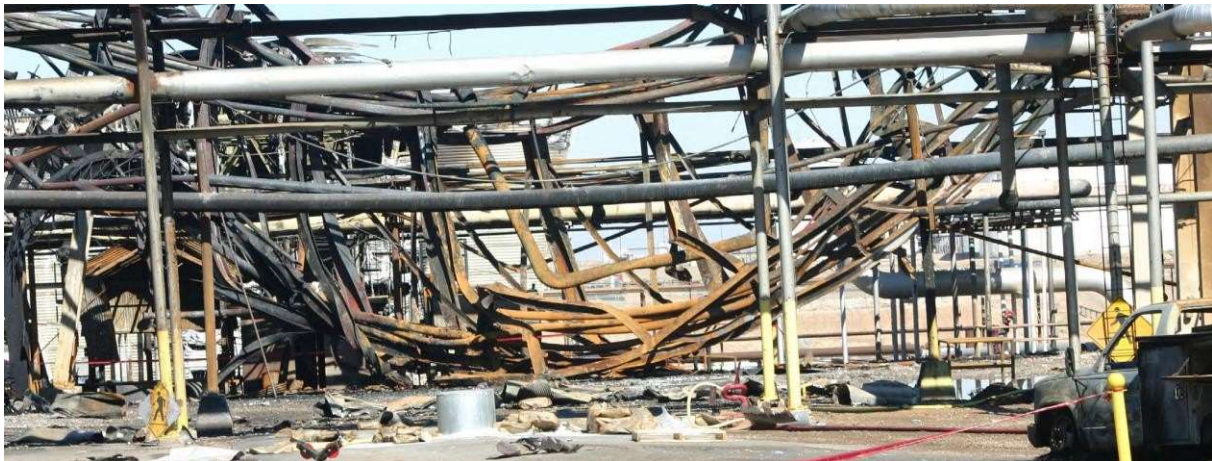
## 2) Valero olajfinomító kiterjedt tűz - Panhandle, Texas (USA), 2007.

Szintén a téli felkészülés hiányossága vezetett az olajfinomító kiterjedt tüzesetéhez. A tüzeset egy olyan létesítményben keletkezett, ahol nagy mennyiségben használtak nyomás alatt cseppfolyósított propángázt. Évekkel korábban a létesítményi technológiát átalakították, létrehoztak egy megkerülő bypass ágat, amelyben általában nincs anyagáramlás. A megkerülő (bypass) ágak különösen érzékenyek a fagyveszélyre. A Valero-i megkerülő (bypass) ág egyik felét egy lyukas szerelvény határolta. Az idők során a propángáz víztartalma szép lassan bejutott a lezárt megkerülő (bypass) ágba, a lyukas szerelvényen keresztül és ott felgyülemlt. Február 15-én a hőmérséklet  $-14^{\circ}\text{C}$ -ra csökkent, a víz megfagyott, kitérített és csőtörést okozott.

A következő napokban, ahogy az idő melegedett, a jég megolvadt és propángáz áramlott ki a törött vezetéken keresztül, majd meggyulladt. A tűzben 3 ember súlyosan megégett. A finomítót 2 hónapra le kellett állítani, amely több száz mérföldön belül érzékelhető gázolaj hiányhoz vezetett.

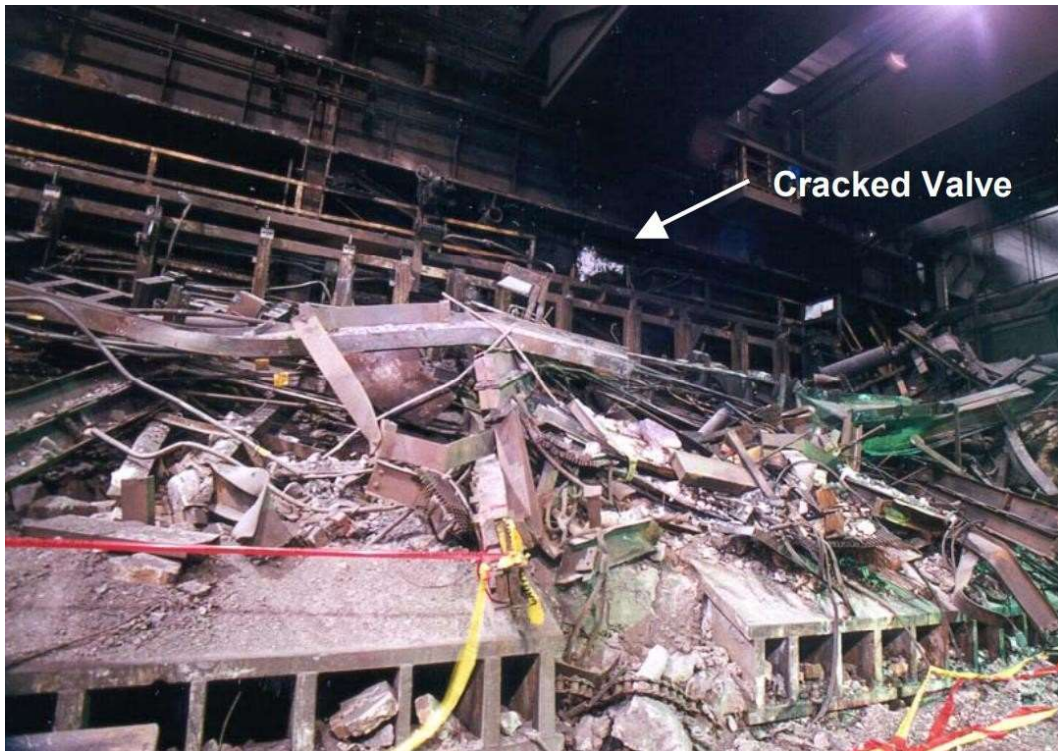
### 3) Bethlehem Steel Co. acélgyár tüzeset - Chesterton, Indiana (USA) 2001.

Az esemény előzménye egy évtizeddel korábbra nyúlik vissza, amikor egy olvasztókemencét leválasztottak a rendszerről, azonban a fűtőanyagát biztosító gázvezeték (DN250) a helyén hagyták, zárását egy tolózár biztosította a vezeték végén, ami egyben a mélypont is volt. A tolózár előtti 7,5 m hosszú vezetékszakas áramlásmentes ág, nem leürített, úgynevezett „holtág” volt. A 2001. évi tél során a fűtőgázból hosszú idő alatt összegyűlt víz megfagyott a tolózárbán, repedést okozva rajta. Amikor az üzemi dolgozók megkísérelték a repedt tolózár cseréjét, az abban található tűzveszélyes gáz-kondenzátum kispriccelt, begyulladt és 2 ember halálát, valamint 4 sérülését okozta.

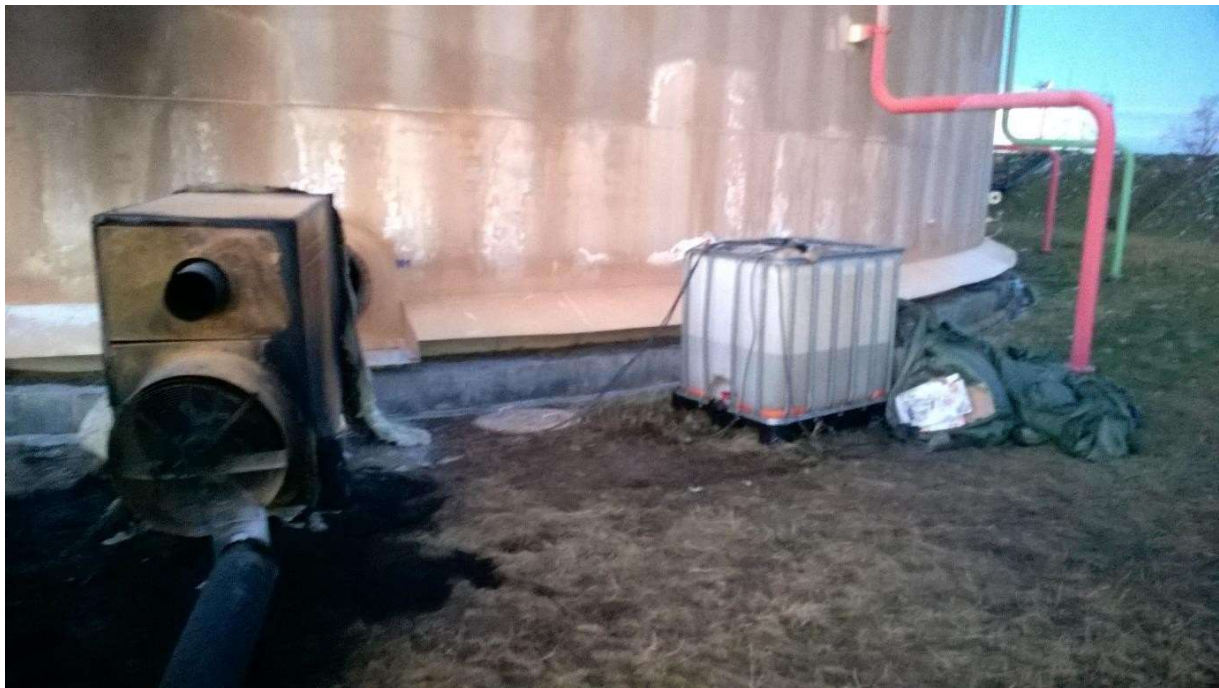
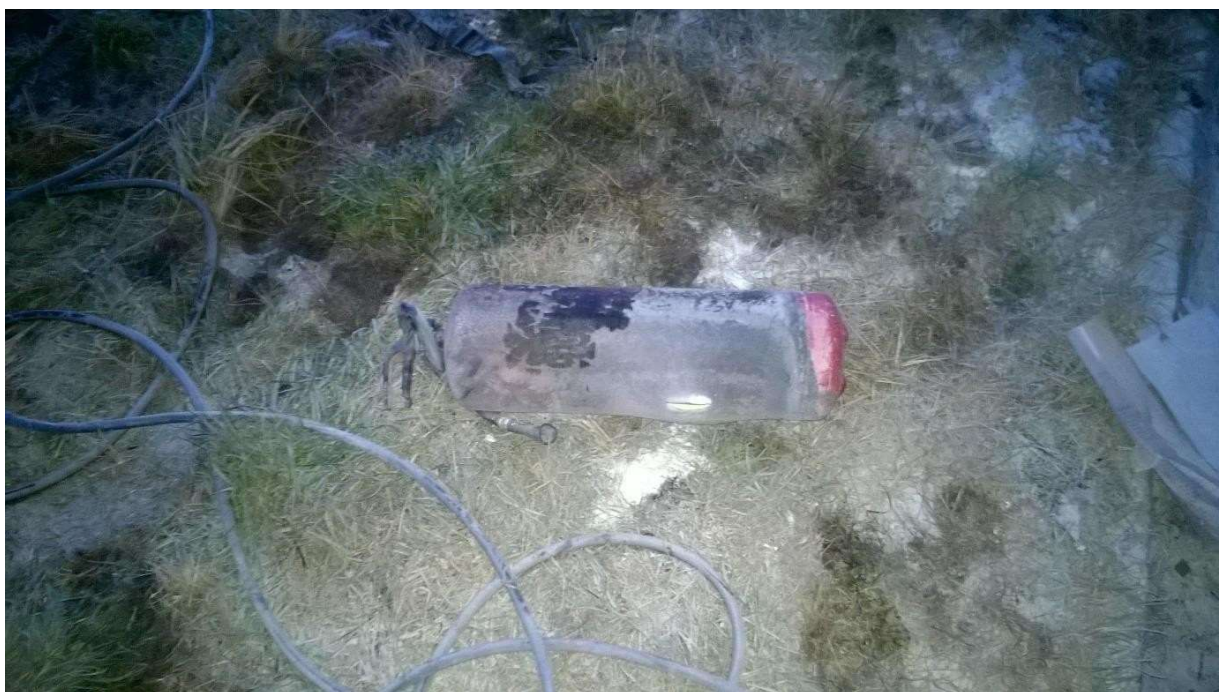
#### **4) Hőlégbefűvő kiégése tűzveszélyes tartályok környezetében**

Egy hazai veszélyes üzemben található 10.000 m<sup>3</sup>-es állóhengeres, belső úszótetés tartály átalakítása volt folyamatban, technológia váltás miatt. Üzemeltető a tartály tisztítását elvégezte, a betöltő csővezetékét blinddel lezárta. A tartály tisztítást követően megállapították, hogy a tartályfenék lemezen több bevonati hiba keletkezett. A hibák kijavítása érdekében epoxi alapú bevonatot helyeztek a foltokra. A bevonat gyártó szerinti kivitelezéséhez +15 °C hőmérséklet volt szükséges, azonban a hideg decemberi-januári időjárás ezt nem tette természetes úton lehetővé. A tartályfenék lemez hibáinak javítását külső alvállalkozó végezte. A tartály felfűtésére 220 kW fűtőteljesítményű, gázolaj üzemű hőlégbefűvő berendezést használtak, amelyet a tartály bűvő nyílásához telepítettek. A bűvő nyílást és a hőlégbefűvőt 1,5 méter hosszú, saját kivitelezésű alumínium csővel kötötték össze, melyre kívülről egy 10 centiméter vastag kőzetgyapot paplan szigetelést helyeztek a hatékonyabb fűtés érdekében. A folyamatos üzemanyag ellátás érdekében 2 méter távolságra a berendezéstől egy 1000 liter űrtartalmú gázolajat tartalmazó IBC tartályt telepítettek. A berendezés és a gázolaj IBC tartály között DN 32-es üzemanyag cső kapcsolat volt, amelyen keresztül a hőlégbefűvő berendezés automatikusan szívta be az üzemanyagot. A hőlégbefűvő berendezéshez 1 darab 12 kg-os tűzoltó készüléket tartottak készenlétben a készüléktől 4 méterre.

A délelőtti órákban megkezdtek a tartály felfűtését. A hőlégbefűvő berendezés rendeltetésszerű működését az üzemeltetés során folyamatosan felügyeleték. Délben a hőlégbefűvő berendezés váratlanul leállt, javítását a délutáni órákban elvégezték. A berendezés javítását követően az alvállalkozó munkavállalói tovább üzemeltették a berendezést. Este 6 órakor az alvállalkozó levonult a munkaterületről, de a hőlégbefűvő berendezést 4 óránként továbbra is ellenőrizte egy fővel, a periodikus ellenőrzést az üzemi naplóban is rögzítették.

Következő nap, hajnali 4 óra 50 perckor a hőlégbefűvő berendezésnél az üzem saját munkavállalója tüzet észlelt, amelyet porral oltó készülék segítségével eloltott. A tüzeset következtében a hőlégbefűvő berendezés műanyag egységei megolvadtak, a berendezés fala bekormozódott, a befűvő cső bekormozódott, a berendezés környezetében lévő fű megközelítőleg 4 négyzetméteren megégett, valamint a berendezés üzemeltetéséhez készenlétben tartott 12 kg-os tűzoltó készülék felhasadt.

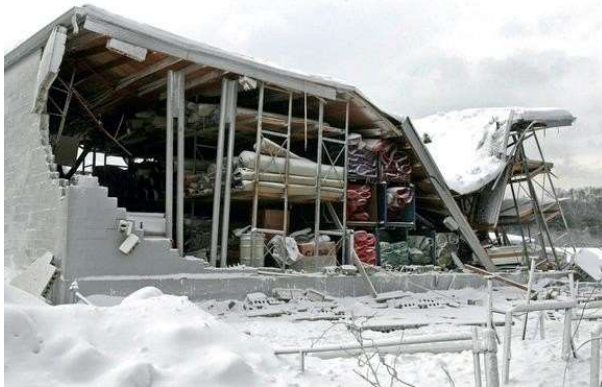
Összeomlott raktáresarnok

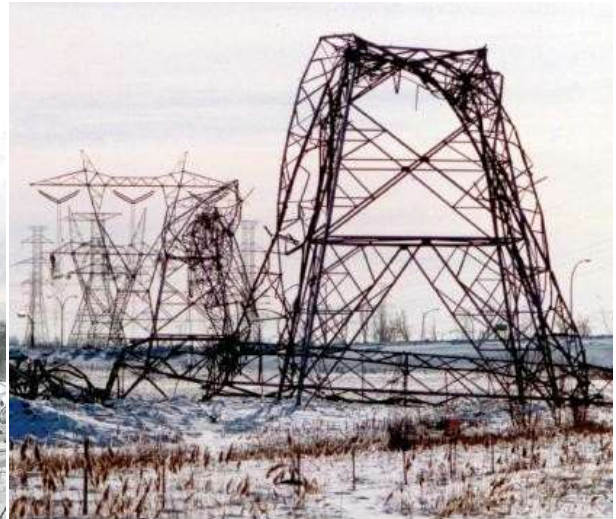
Összerogyott légvezeték tartó oszlopok

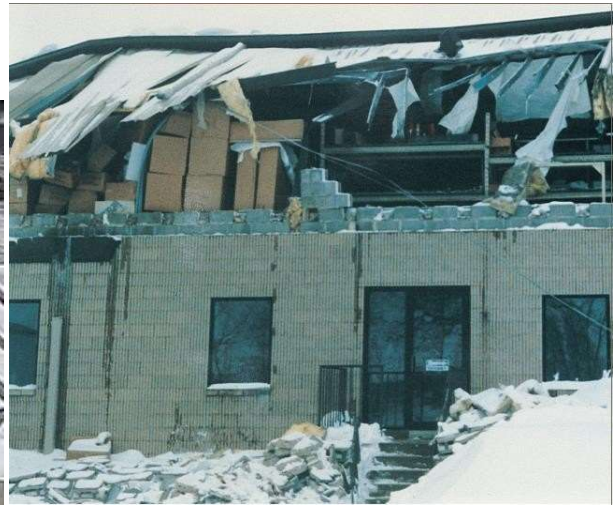
Téli viharban megrongálódott tetőszerkezet

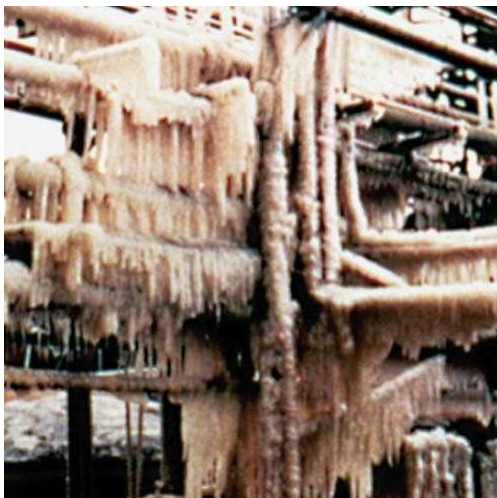
Nagyfokú jégképződés

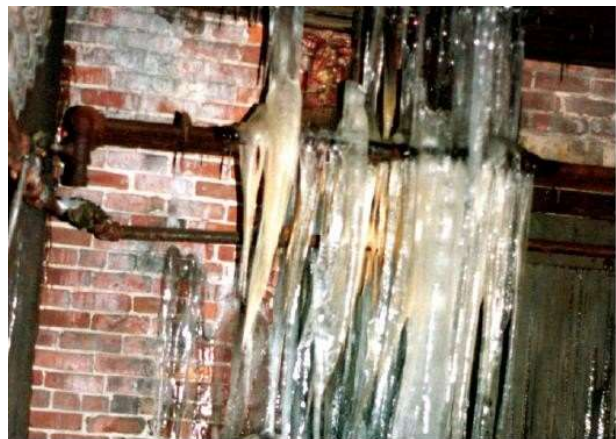
Az üres üzemi épület elégtelen fűtése kiterjedt fagykárt okozott

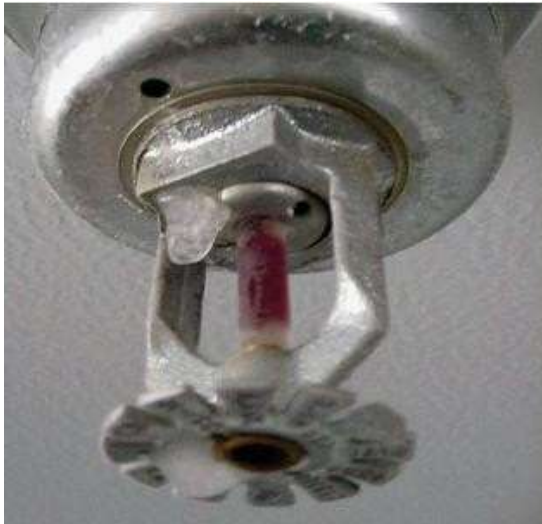
Elfagyott sprinkler szórófej

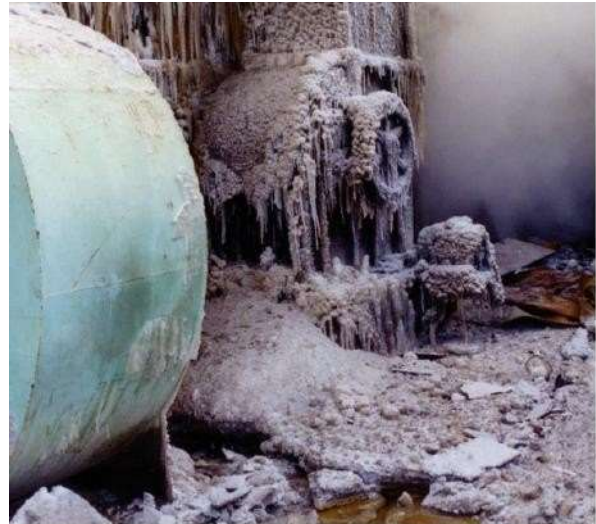
Nagyfokú jégképződés

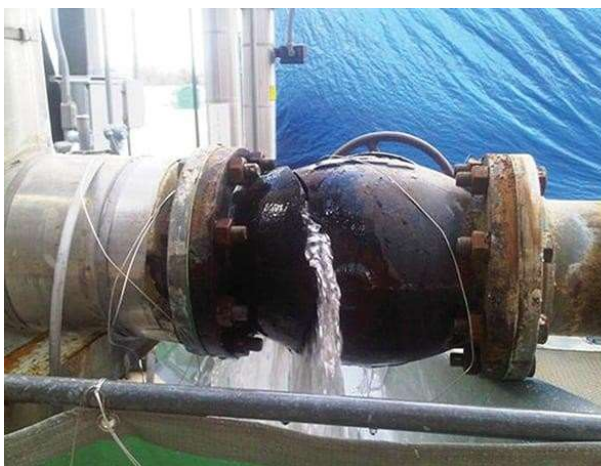
A 2011. évi texasi hidegben eltört tűzvíz vezetéki zárószerelvény

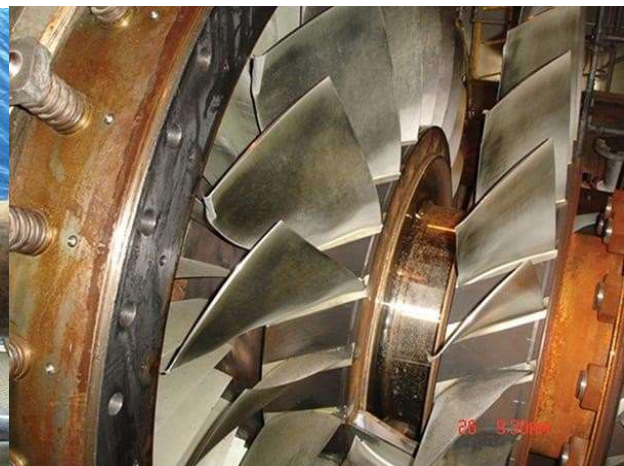
Kompresszorlapátok sérülése korábban fel nem tárt vízvezeték lyukadása miatt, amely jégképződést eredményezett a hidegben

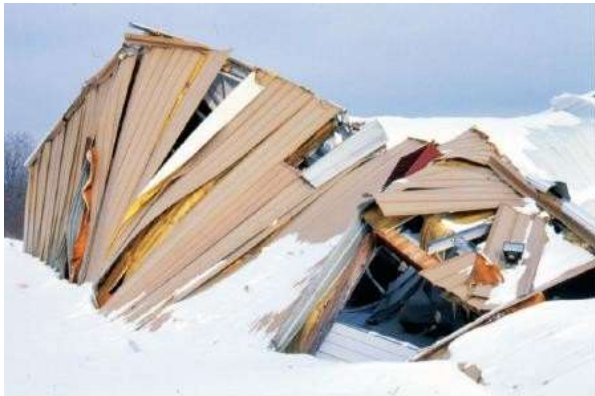
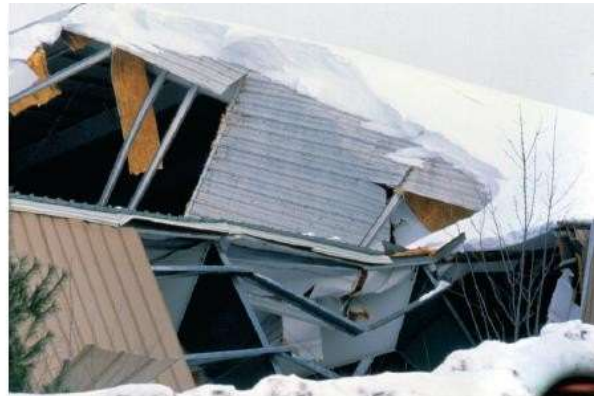
Könnyszerkezetes építmény összerogyása hóteherből

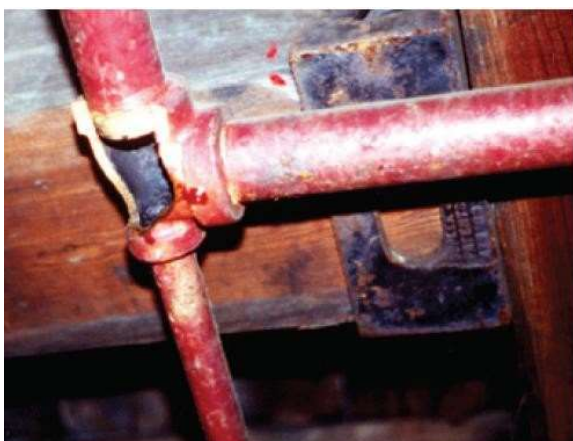
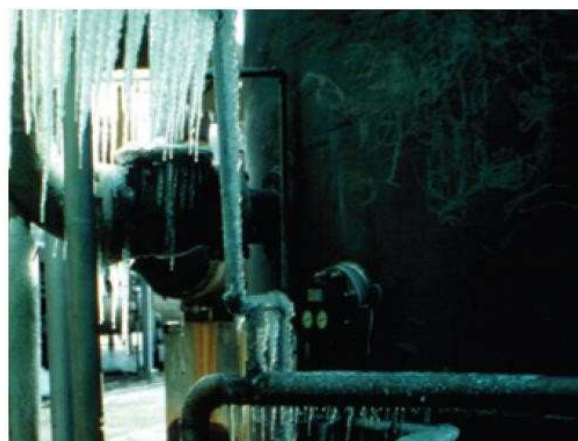
Egy éjszakára nyitva hagyott ajtó miatt elfagyott vízvezeték lyukadásának következménye
