KÖZIGAZGATÁSI ÉS TERÜLETFEJLESZTÉSI MINISZTERIUM
HATÓSÁGI ÜGYEKÉRT FELELŐS HELYETTES ÁLLAMTITKÁRSÁG

Szakmai ajánlás

a veszélyes üzemek téli felkészülésével kapcsolatos feladatok ellátására

Budapest, 2024. november

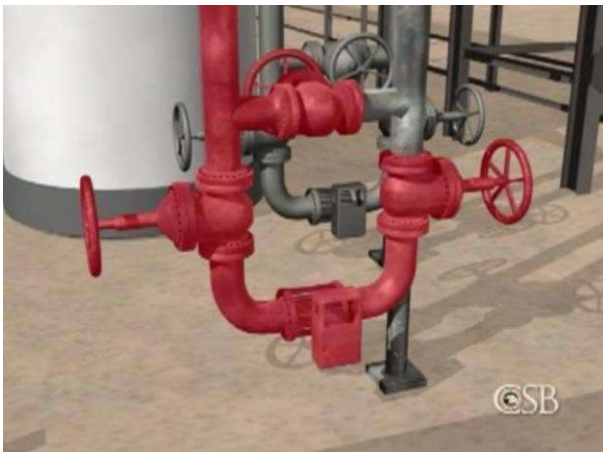
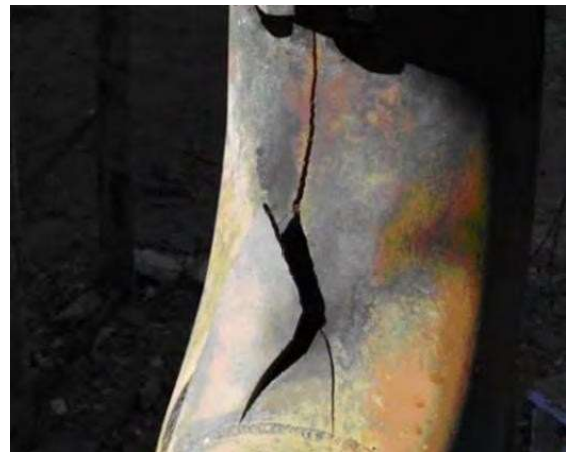
2) Valero olajfinomító kiterjedt tűz - Panhandle, Texas (USA), 2007.

Szintén a téli felkészülés hiányossága vezetett az olajfinomító kiterjedt tüzesetéhez. A tüzeset egy olyan létesítményben keletkezett, ahol nagy mennyiségben használtak nyomás alatt cseppfolyósított propángázt. Évekkel korábban a létesítményi technológiát átalakították, létrehoztak egy megkerülő bypass ágat, amelyben általában nincs anyagáramlás. A megkerülő (bypass) ágak különösen érzékenyek a fagyveszélyre. A Valero-i megkerülő (bypass) ág egyik felét egy lyukas szerelvény határolta. Az idők során a propángáz víztartalma szép lassan bejutott a lezárt megkerülő (bypass) ágba, a lyukas szerelvényen keresztül és ott felgyülemlett. Február 15-én a hőmérséklet -14°C -ra csökkent, a víz megfagyott, kitérő és csőtörést okozott.

A következő napokban, ahogy az idő melegedett, a jég megolvadt és propángáz áramlott ki a törött vezetéken keresztül, majd meggyulladt. A tűzben 3 ember súlyosan megégett. A finomítót 2 hónapra le kellett állítani, amely több száz mérföldön belül érzékelhető gázolaj hiányhoz vezetett.

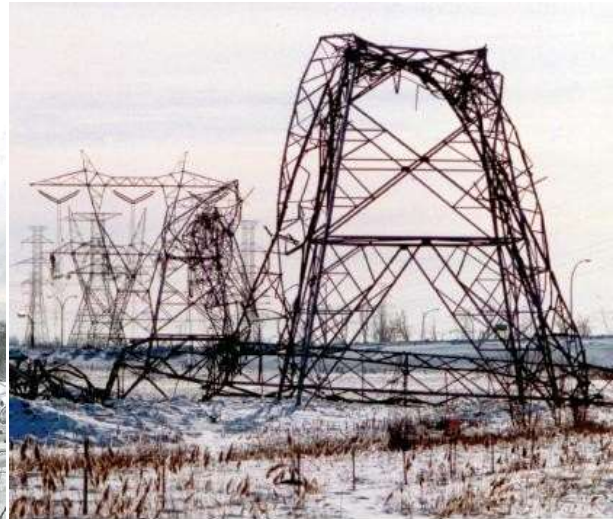
Összerogyott légvezeték tartó oszlopok

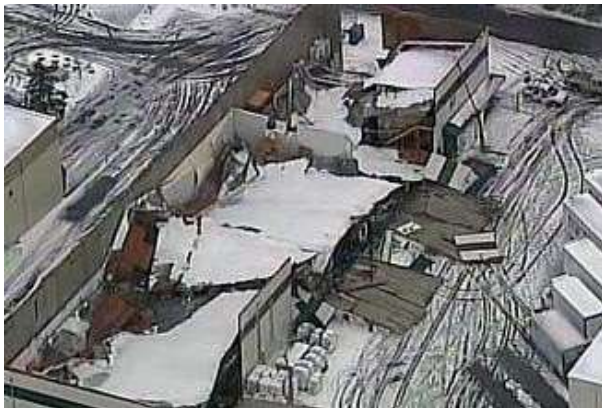
Üzemi épületek beszakadt tetőszerkezetei

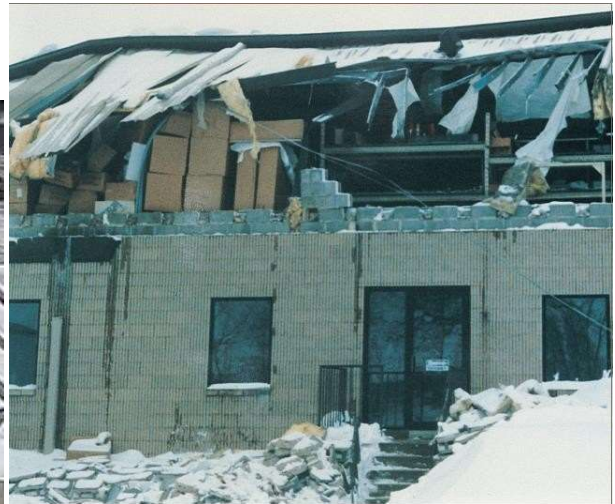
Téli viharban megrongálódott tetőszerkezet

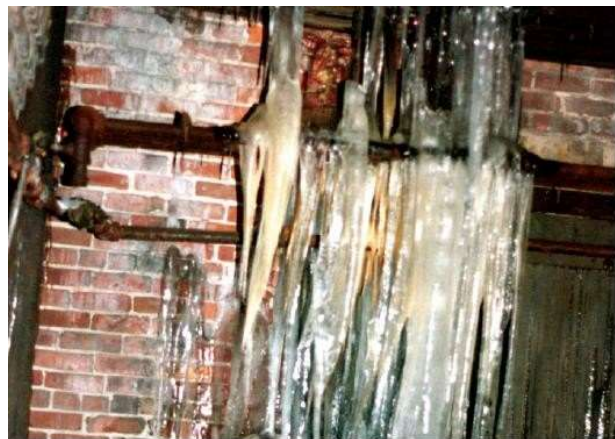
Az üres üzemi épület elégtelen fűtése kiterjedt fagykárt okozott

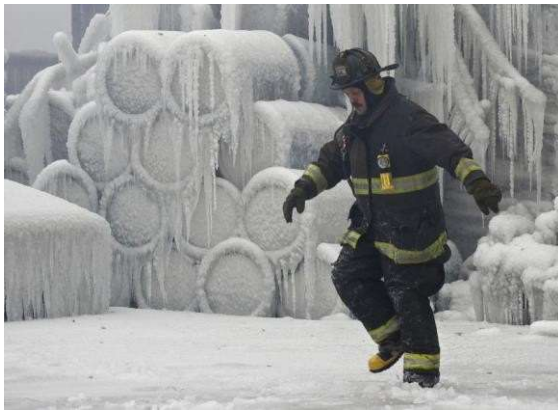
Beavatkozási tevékenység nehezítése, Chicago 2013.

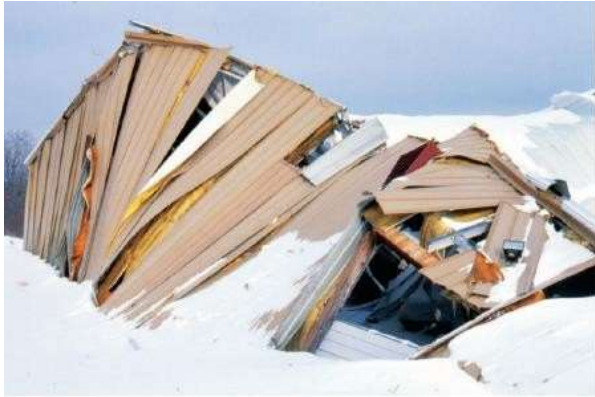
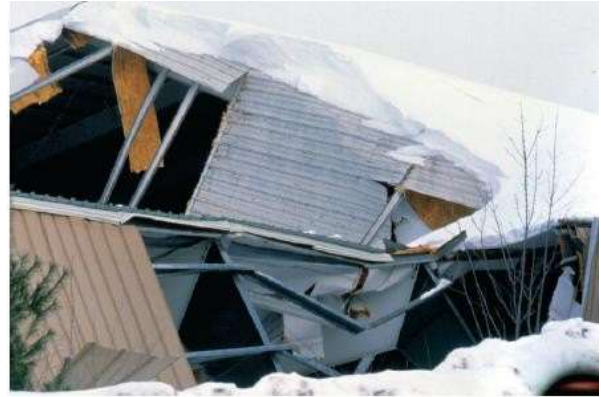
Könnyűszerkezetes építmény összerogyása hóteherből

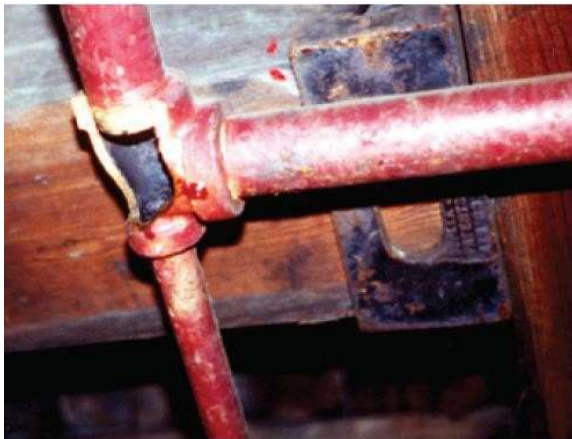
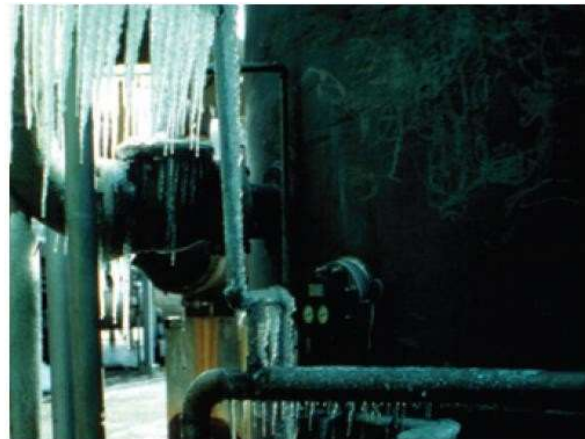
Egy éjszakára nyitva hagyott ajtó miatt elfagyott vízvezeték lyukadásának következménye
