KÖZIGAZGATÁSI ÉS TERÜLETFEJLESZTÉSI MINISZTERIUM
HATÓSÁGI ÜGYEKÉRT FELELŐS HELYETTES ÁLLAMTITKÁRSÁG

Szakmai ajánlás

a veszélyes üzemek téli felkészülésével kapcsolatos feladatok ellátására

Budapest, 2024. november

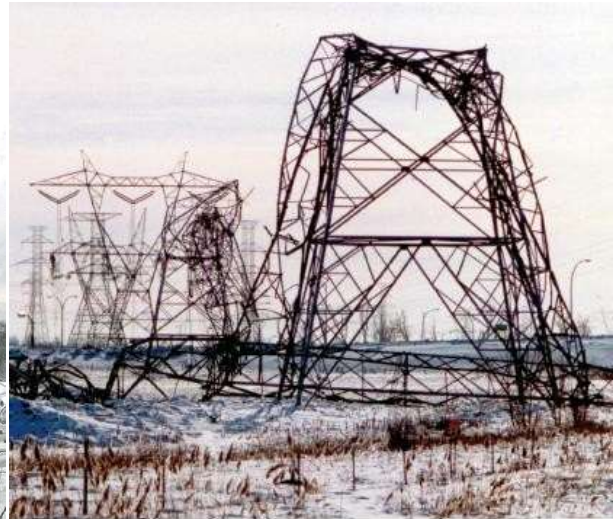
Összerogyott légvezeték tartó oszlopok

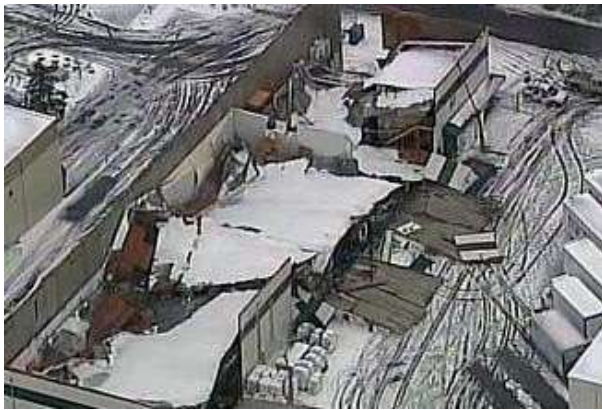
Üzemi épületek beszakadt tetőszerkezetei

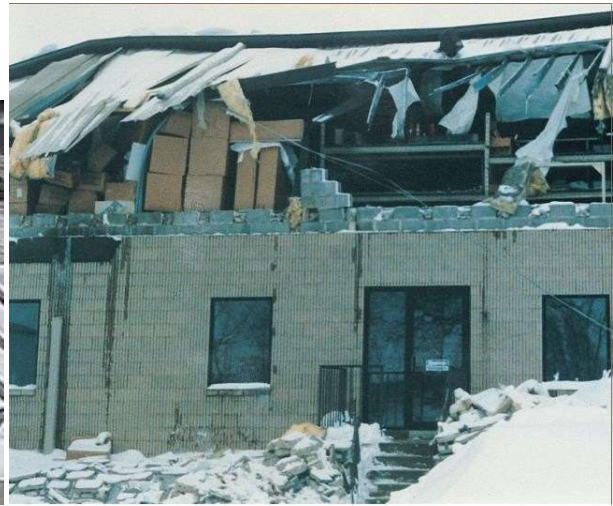
Téli viharban megrongálódott tetőszerkezet

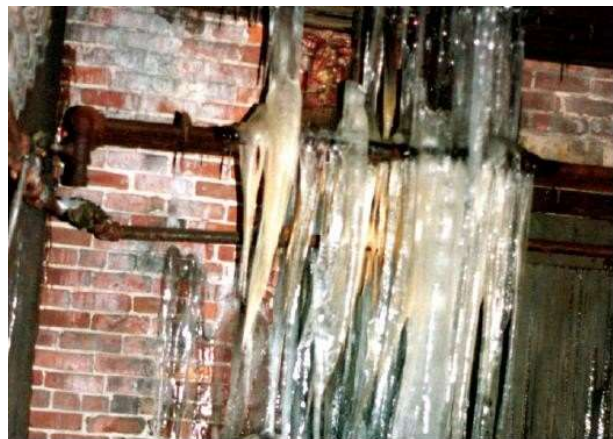
Az üres üzemi épület elégtelen fűtése kiterjedt fagykárt okozott

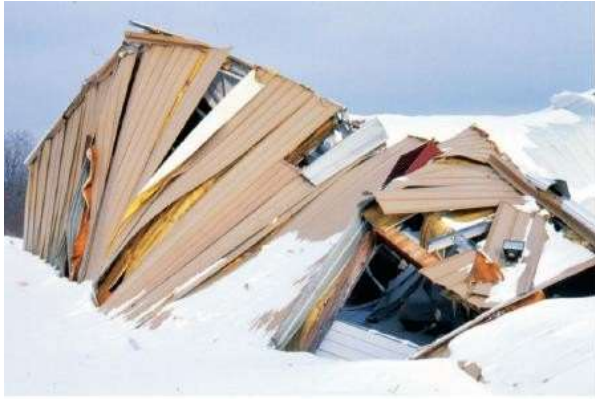
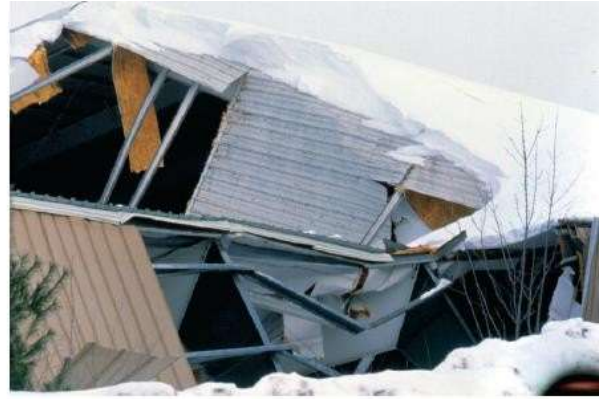
Könnyűszerkezetes építmény összerogyása hóteherből

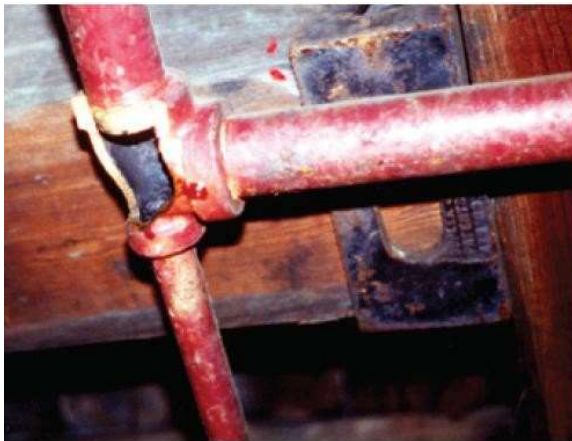
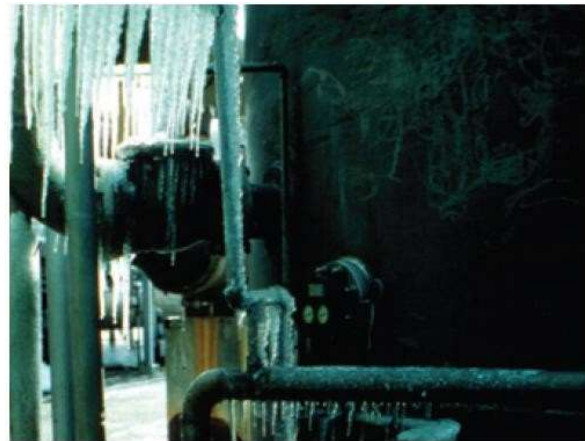
Egy éjszakára nyitva hagyott ajtó miatt elfagyott vízvezeték lyukadásának következménye
