TECHFOAM
Hungary Kft.

Melléklet száma: **21. számú melléklet**
 Melléklet címe: **Közúti zajterhelési pontok - Miskolc, Gózon Lajos utca**
 Szak. vél. sz.: **H620-2601** Megrendelő: **HCM 1890 Zrt.**

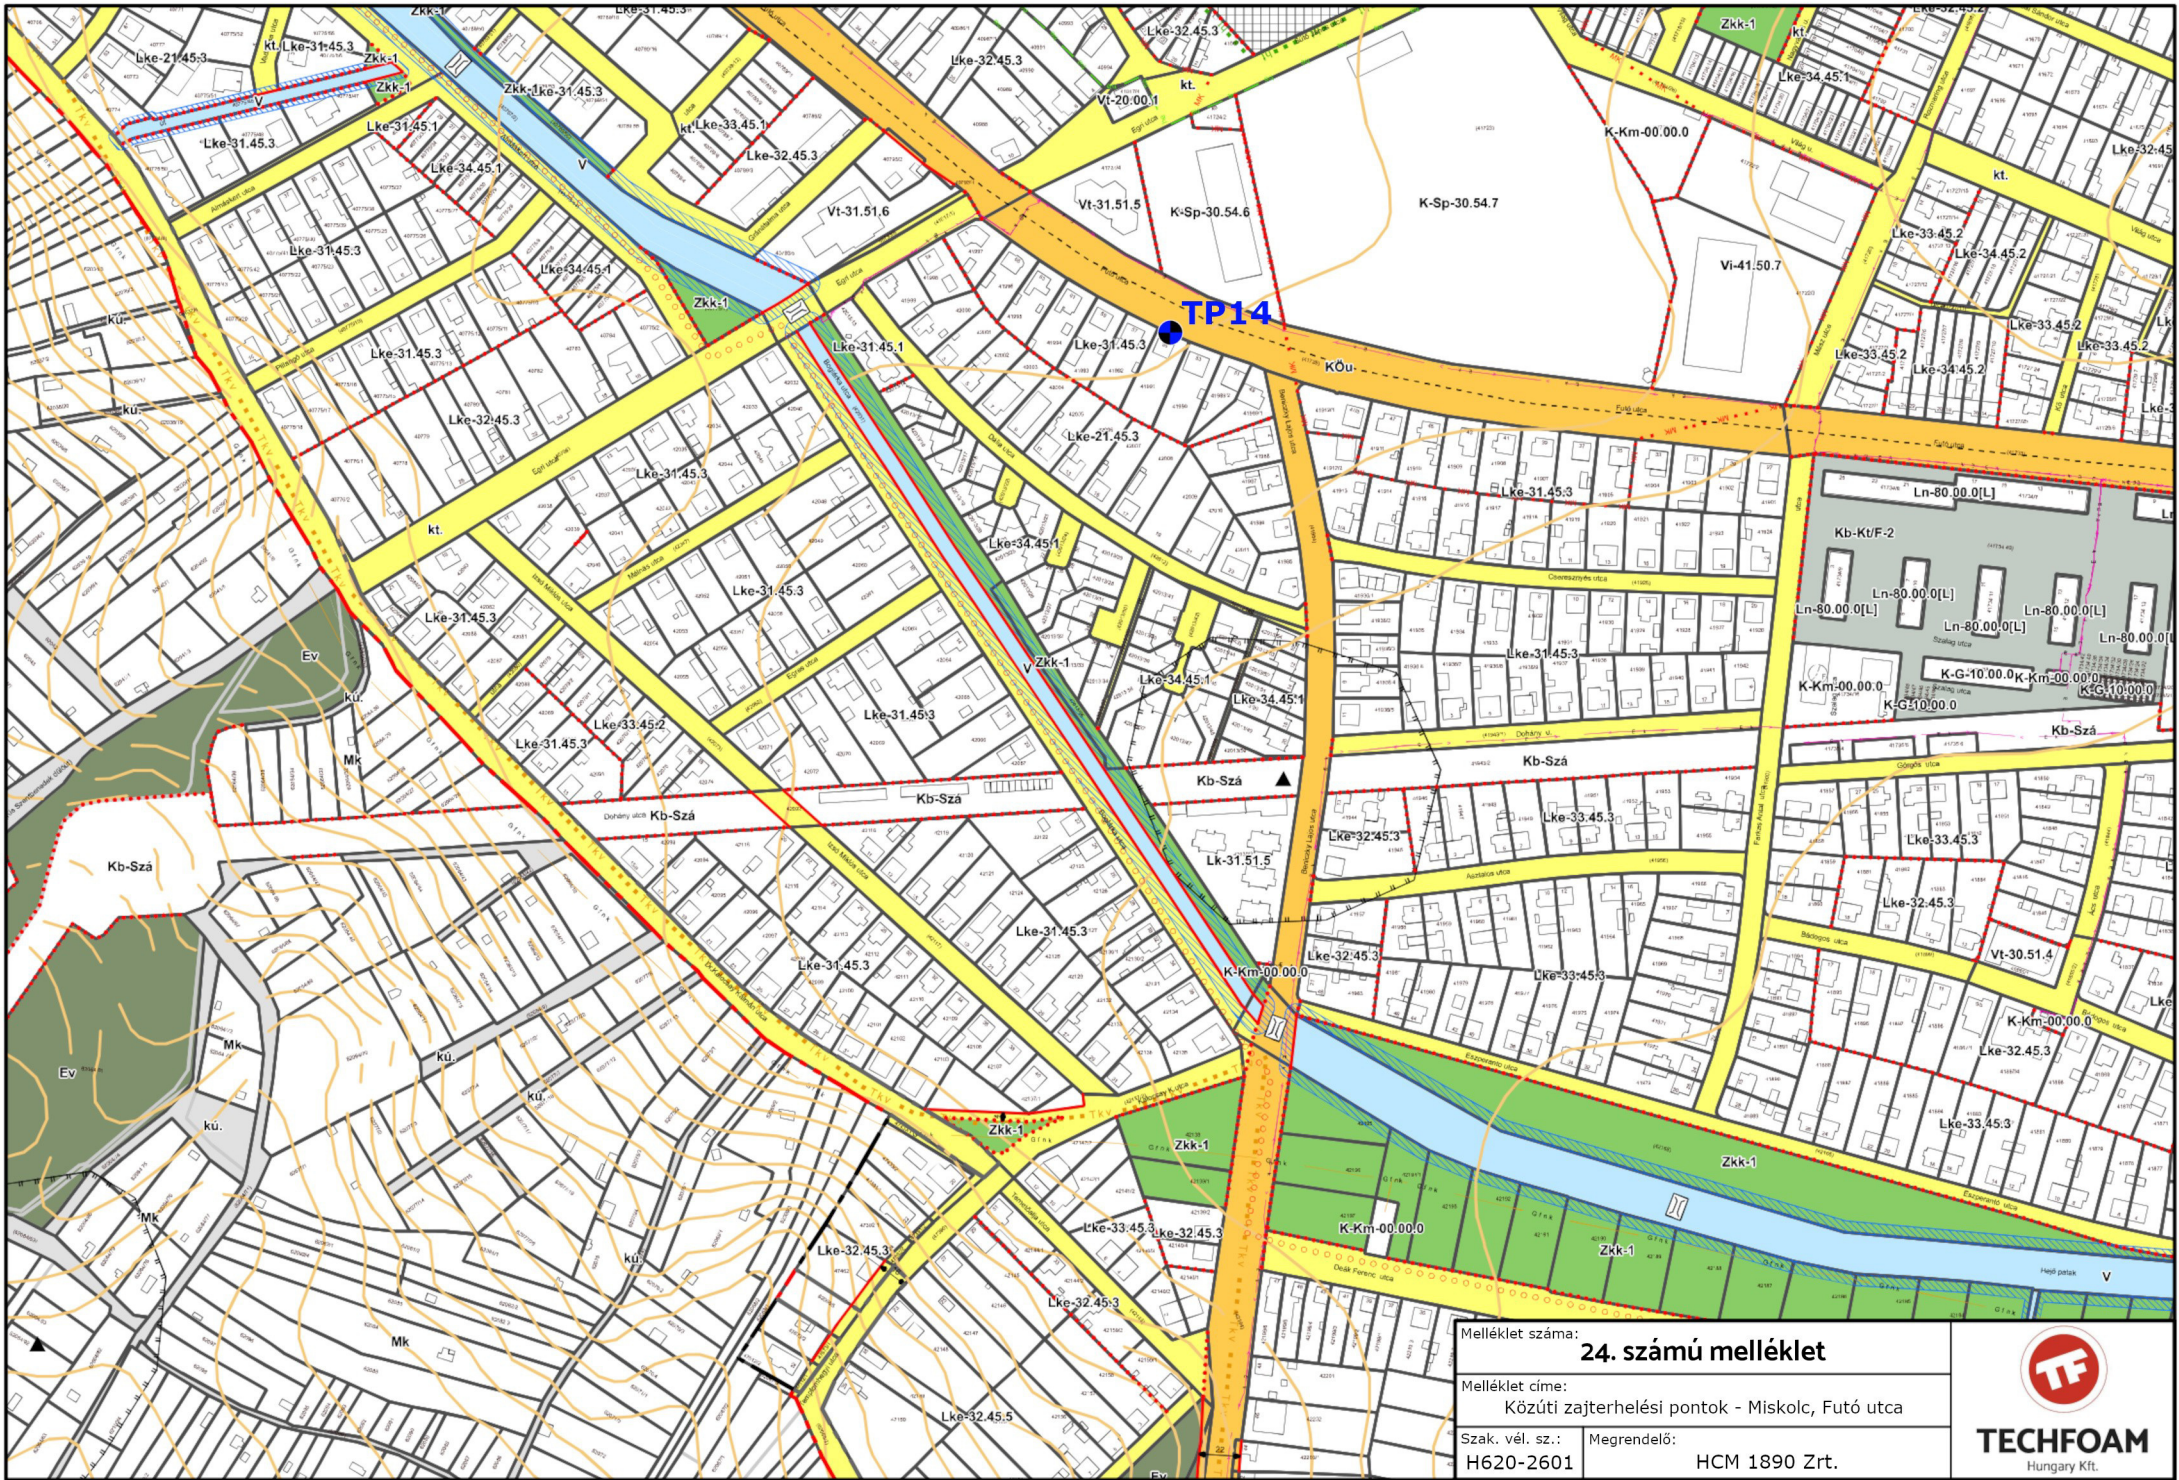
Melléklet száma: 24. számú melléklet	
Melléklet címe: Közúti zajterhelési pontok - Miskolc, Futó utca	
Szak. vél. sz.: H620-2601	Megrendelő: HCM 1890 Zrt.

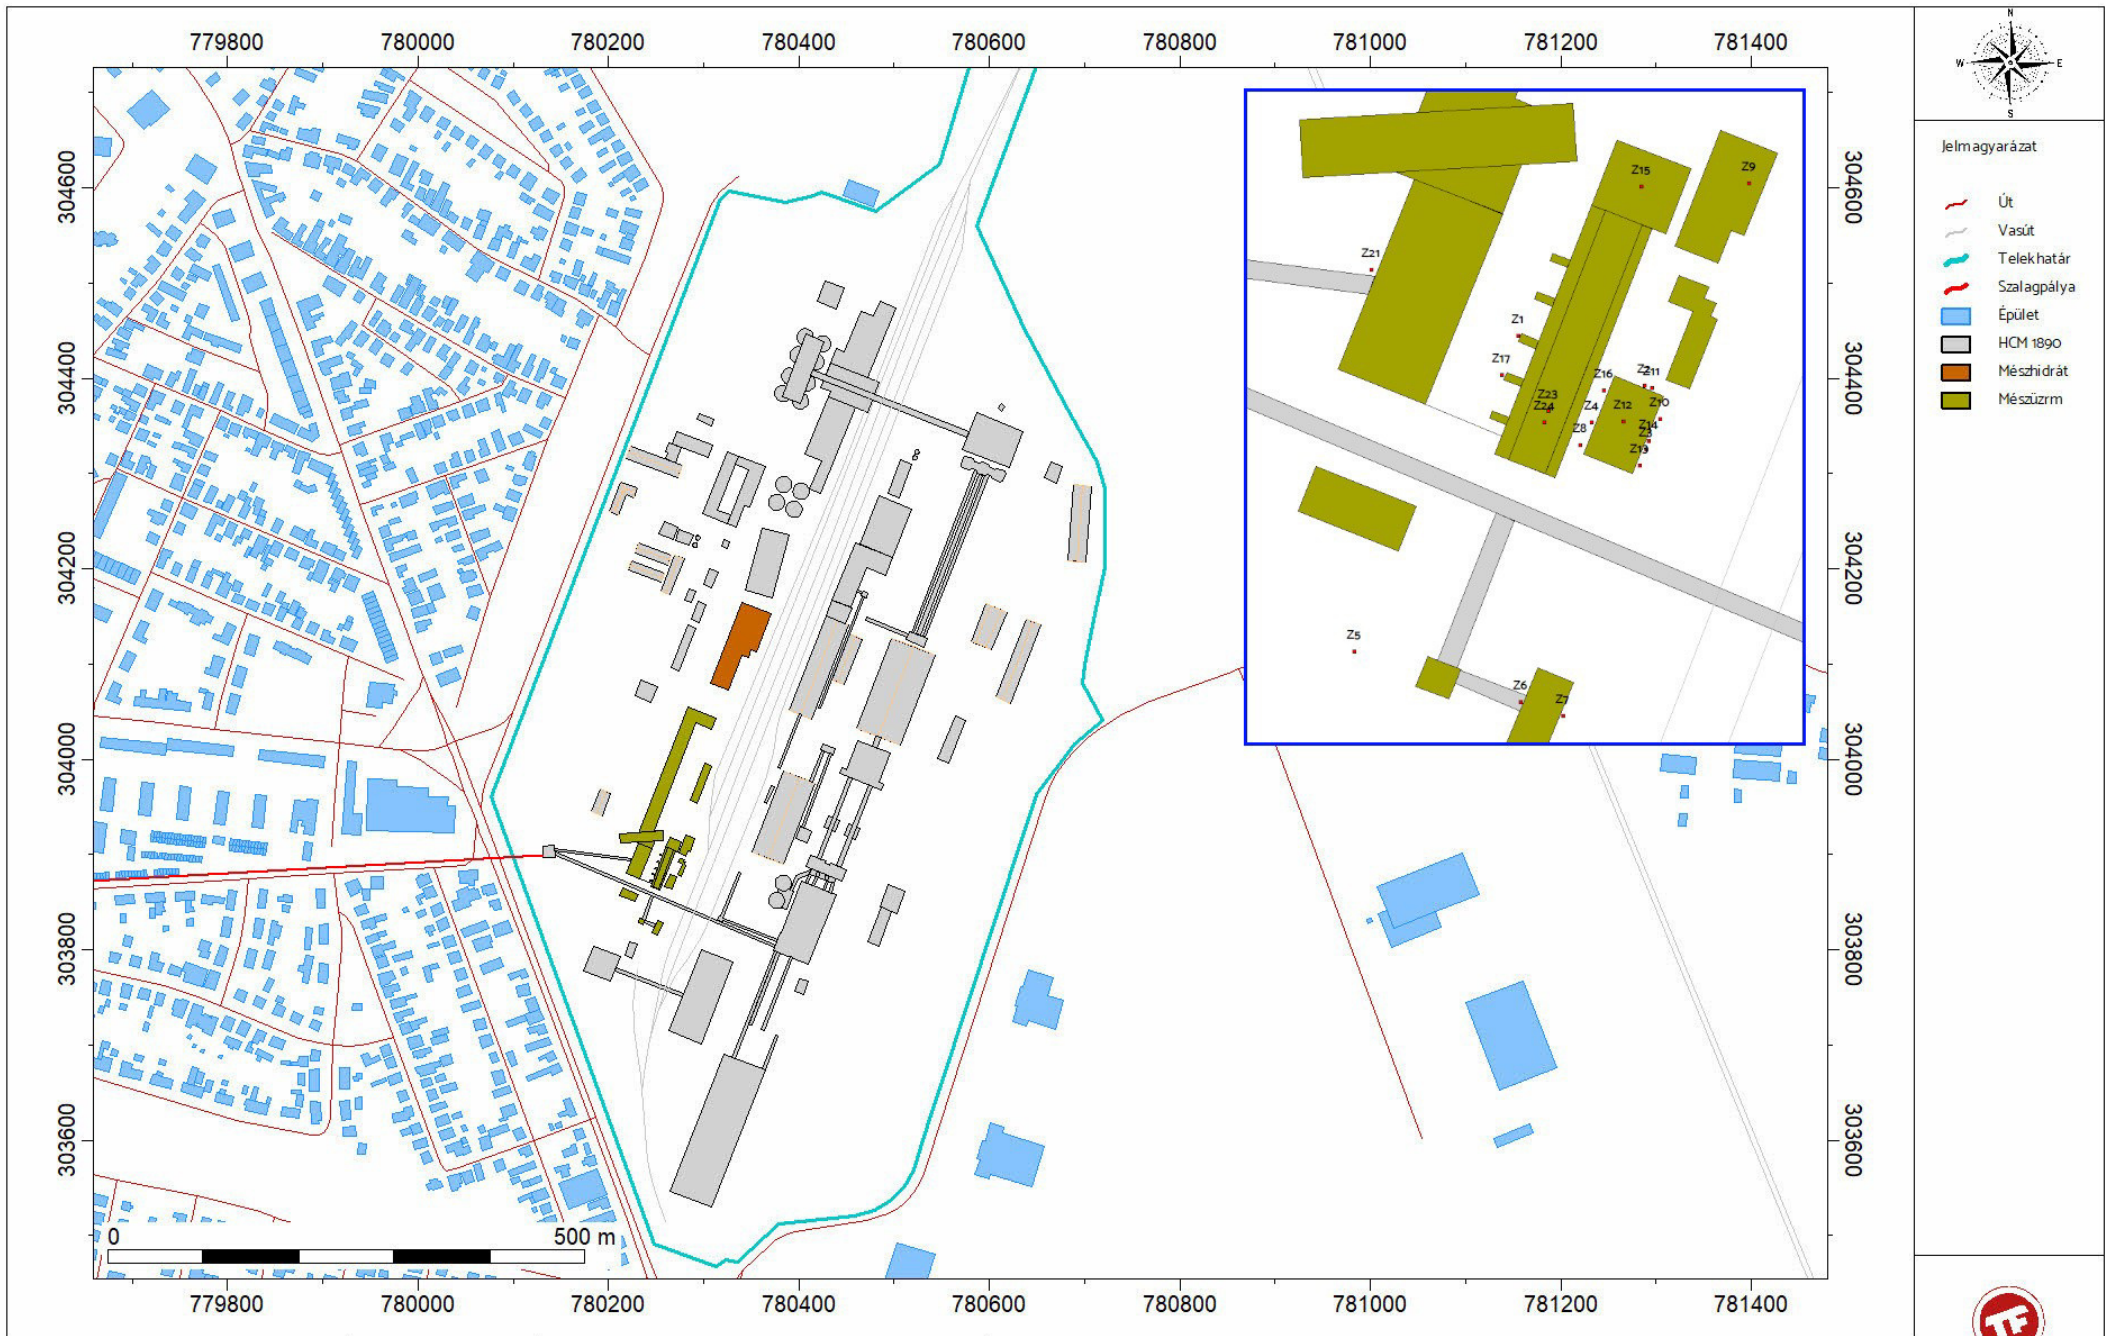
Melléklet száma:	28	Melléklet címe:
Szakértői vélemény száma:	H620-2601	Megbízó:

Helyszínrajz - Mészüzem zajforrások
HCM 1890 Zrt.

- Közüti kiszállítás mész
- Közüti szállítási útvonal mészhidrát
- Közüti beszállítás útvonal mészkő alapanyag
- Vasúti vágányok (engedélyezett)
- Vasúti átrakási pont
- Vasúti beszállítás közüti rész mészkő alapanyag
- Kötőáló mészkő alapanyag
- Mészgyártás helyigénye
