**BIG-PIG KFT.  
LELLEGESI SERTÉSTELEP  
EGYSÉGES KÖRNYEZETHASZNÁLATI ENGEDÉLY  
5 ÉVES FELÜLVIZSGÁLATI DOKUMENTÁCIÓ**

NAGISZ ZRT.  
4181 NÁDUDVAR, FŐ U. 119.  
KÖRNYEZETGAZDÁLKODÁSI OSZTÁLY

MUNKASZÁM: KVFV-11-2025  
2025. DECEMBER

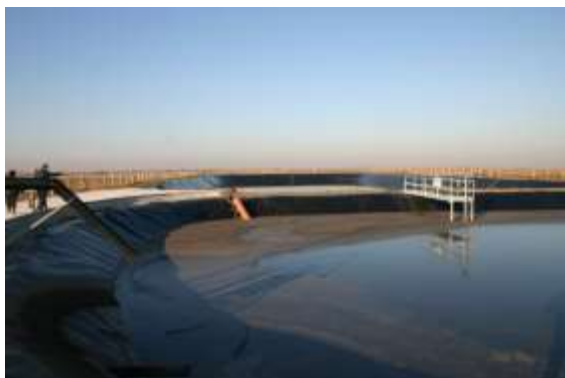
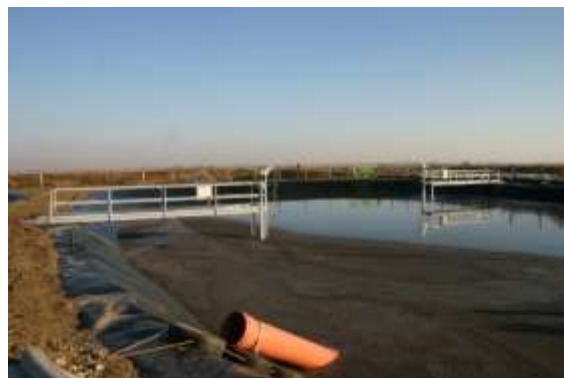
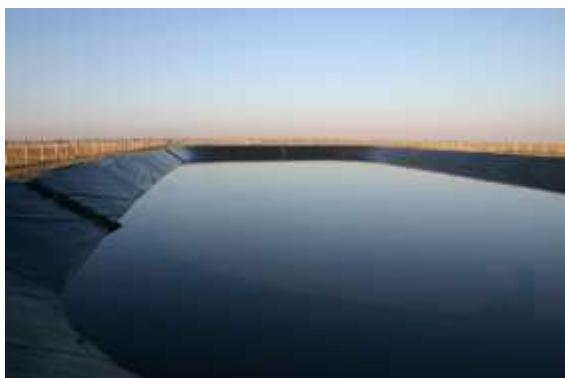
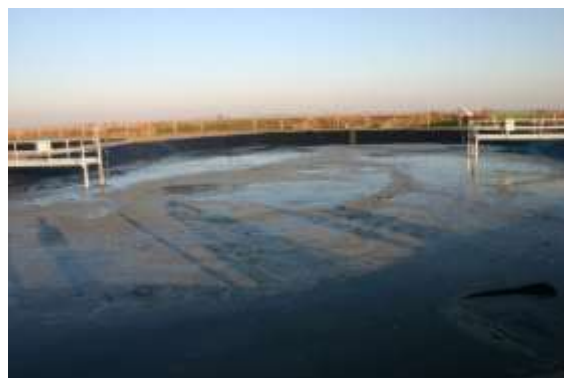
Megvalósulnak az új szigetelt földmedrű hígrágyatározók.

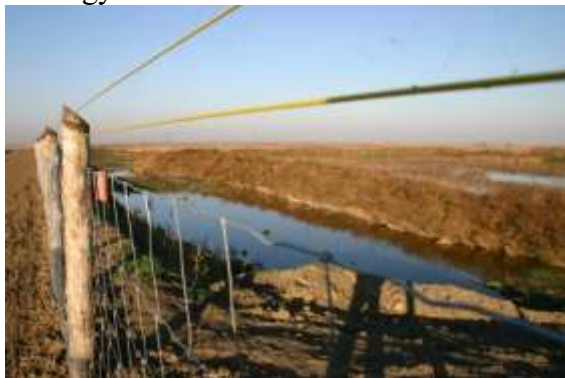
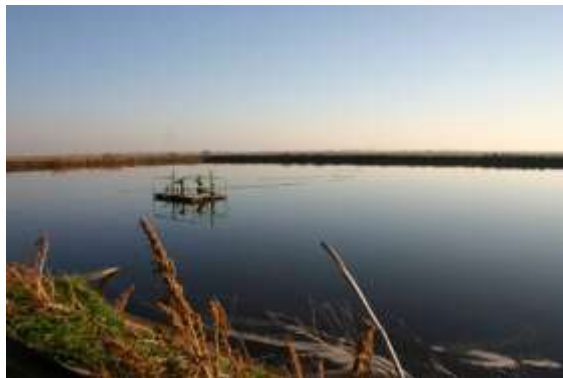
A felhagyott tározók.

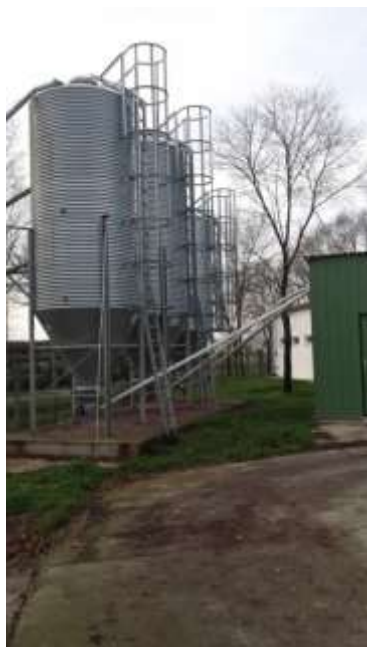
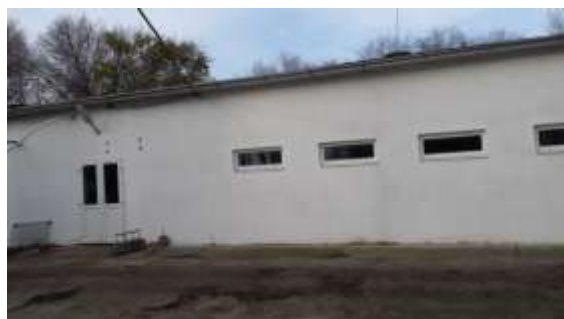
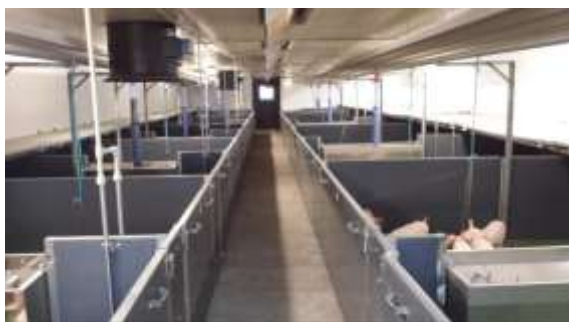
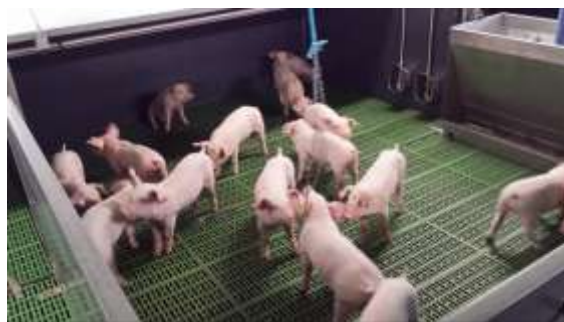
Ebben az évben kezdték el a malacnevelő épületek technológiai korszerűsítését. Ennek keretében a korszerű technológia (víztakarékos) lett beépítve és az állatjóléti jogszabályokban előírt férőhelyet is biztosítják az állatok részére.

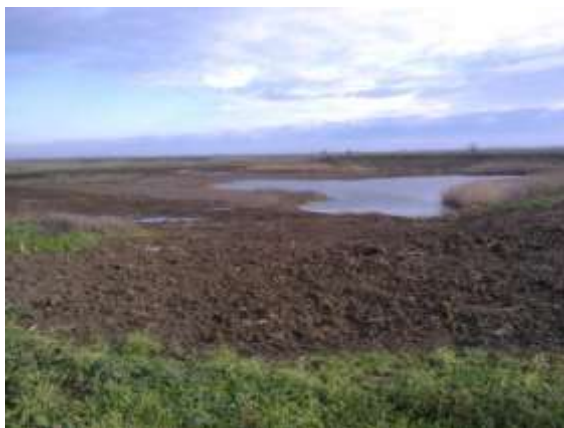
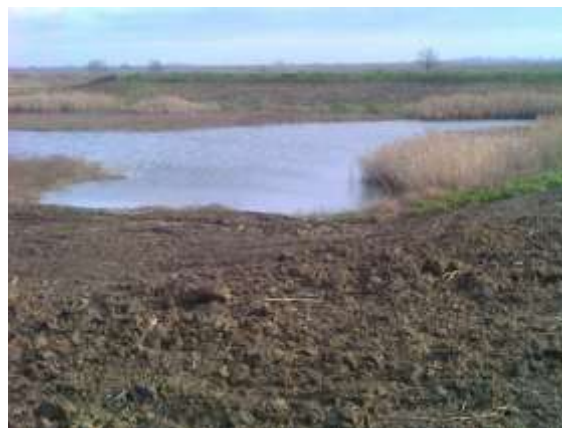
A rekultiváció részeként a régi hátsó tó elbontását megkezdte a telep, a terület rendezését elvégezte.

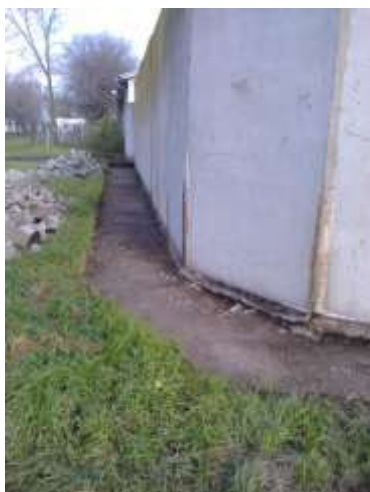
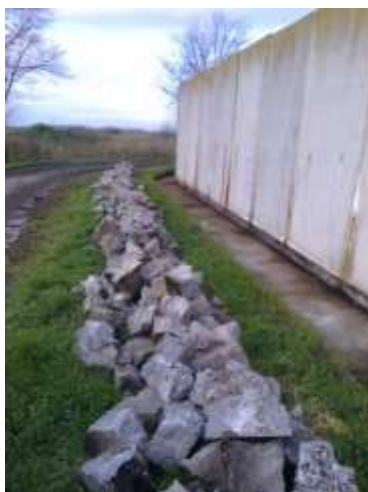
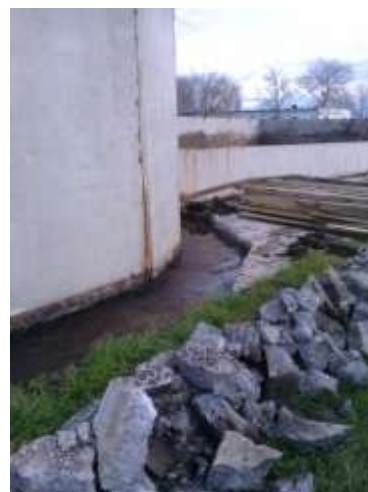
Megkezdődött a régi almos trágyatározó szivárgásának elhárítása, a csurgalék felfogásával, mivel a korábbi hézag eltömés nem hozta meg az elvárt eredményt.

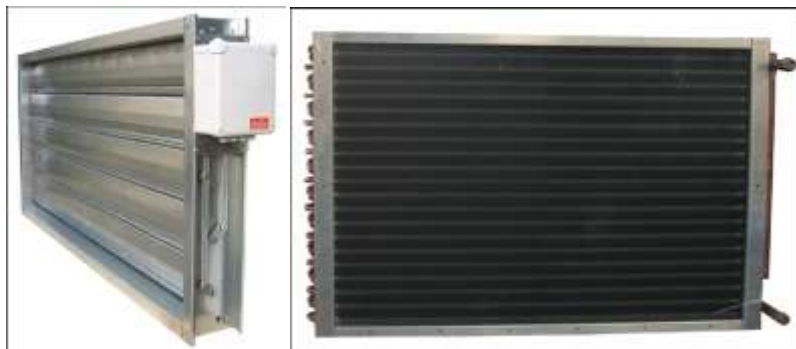
Az épületbe bejövő levegőt előfűtjük 12 °C-ra, az előfűtő helyiségben lévő melegvizes hőcserélővel. A 12 °C hőmérséklet elérése azért fontos mert így optimális a levegő eloszlása a teremben. A belépő 5-6 m/s sebességű levegő, így eléri a mennyezetet és keveredik az ott lévő meleg levegővel, és felhasználja a már a teremben lévő hőt. Az előfűtés vezérlése teljesen automatikus. A levegő előfűtését az előfűtő helyiségben lévő klíma komputer szabályozza, a helyiség hőmérséklete alapján. Amennyiben 12 °C alá süllyed a hőmérséklet, az előfűtő vezérlő komputer átállítja a 3 állású mágnes szelepet, ezáltal melegvíz keringés beindul a hőcserélőben. A beengedett levegő mennyiségét a vákuum és a hőmérséklet alapján szabályozza a rendszer, ennek megfelelően nyílik, vagy záródik a motoros zsalus légbeejtő nyílás.

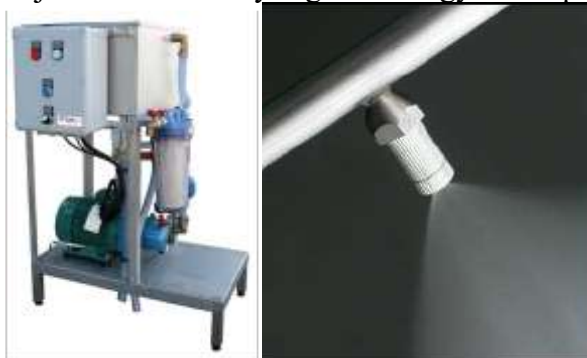
A termék hűtéséről nagynyomású porlasztásos evaporatív hűtőrendszer gondoskodik. A rendszer mikroködöt képez, amely a párolgás útján hőt von el a környezetéből. A fúvókák az Exatop oszlopok felett vannak elhelyezve, hogy így a terembe belépő levegő egyenletesen eloszlassa a mikroködöt, ezáltal egyenletes hűtést biztosítson a teremben.

Az inox csővezeték lehetővé teszi a 80 – 85 bar nyomáson való porlasztást. A kellő nyomást a szivattyú egység biztosítja. Egy szivattyú egység több termet is ellát. A szabályozást a komputer a hőmérséklet és páratartalom alapján végzi. A páratartalom mérése azért fontos, mert magas páratartalom esetén a hűtés nem tud jól működni (nehéz a párolgás) és a magas páratartalom kedvezőtlenül befolyásolja az ammóniaképződést. A megfelelő működés szempontjából elengedhetetlen, hogy a bejuttatott vízmennyiséget ki is vigyük az épületből.

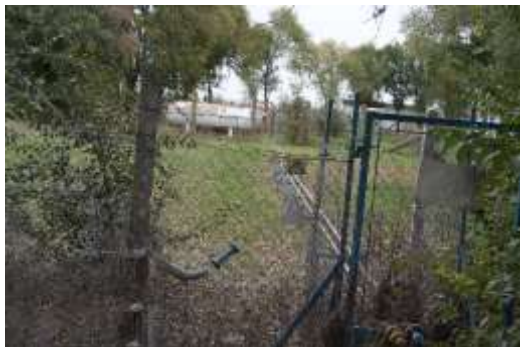
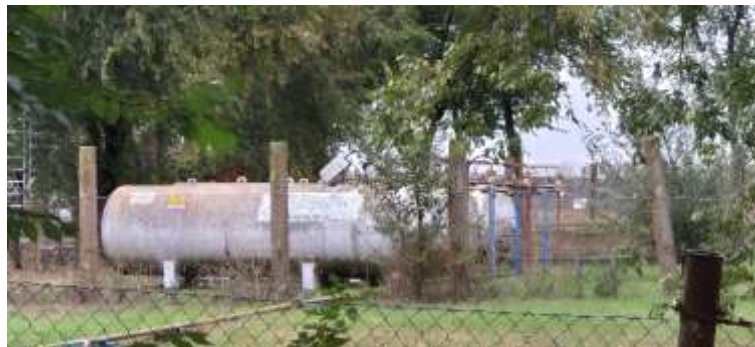
A telep gáz ellátása PB gázzal biztosított a gáztartályoktól (3 db 5 m<sup>3</sup>-es tartály) az épületek falain fut a gázvezeték a felhasználókhoz.

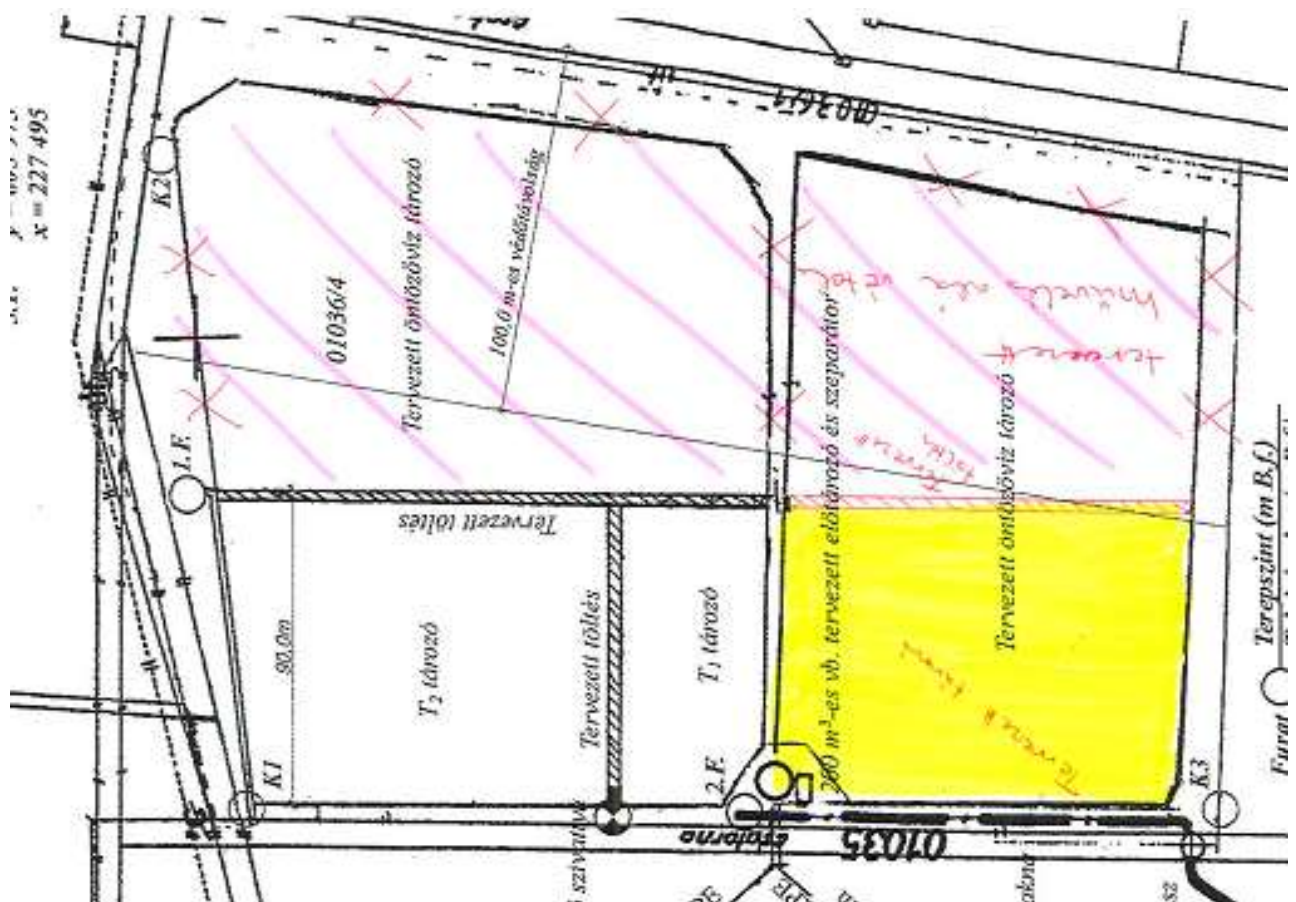
Trágyatározók

Kétrekeszes földmedrű, fóliával bélelt hígtrágyatározó (nagy tó: 97320 m<sup>3</sup>, kis tó 49960 m<sup>3</sup>).

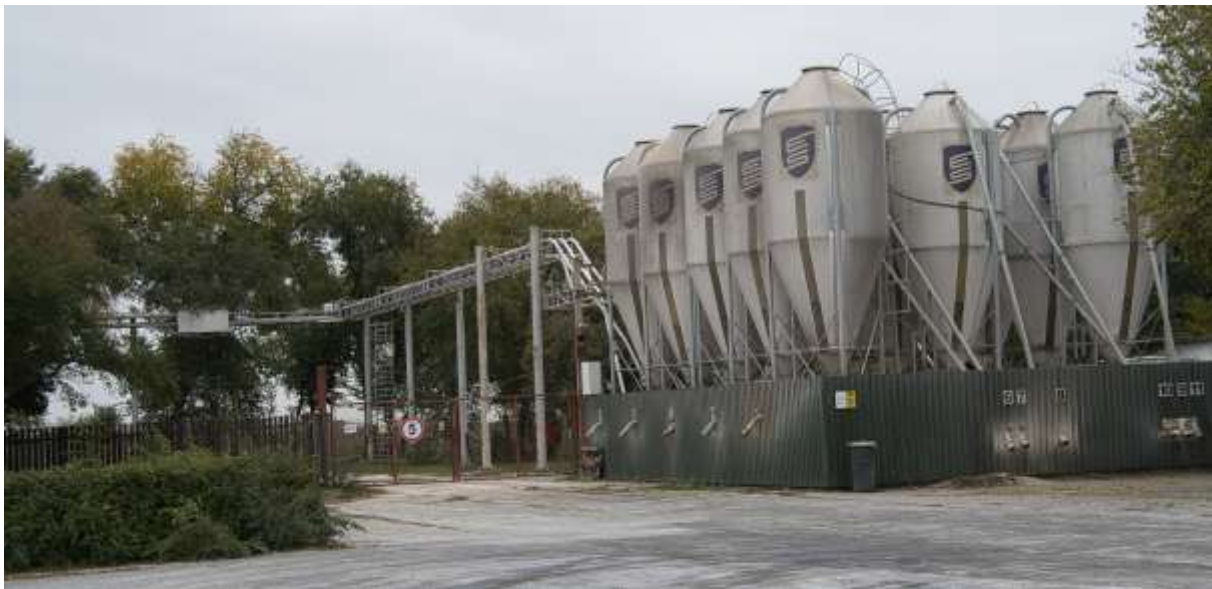
A H7, H8 hizlaldák között elhelyezendő 3-3 db silótartály biztosítja az épületekben a hízók száraz etetését.

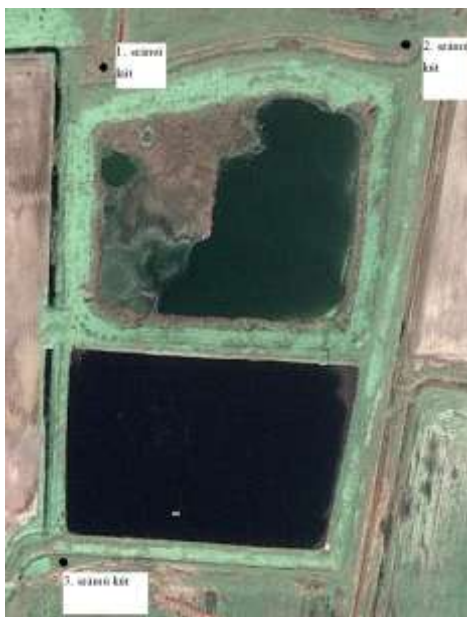
**Talajvízminőség-észlelőkutak elhelyezkedése**

A rekonstrukció során 3 talajvízminőség-észlelőkút megvalósításával monitoring rendszer épült ki. A 1551/72/2000. számú vízjogi üzemeltetési engedély alapján üzemelnek is. Ennek az engedélynek a 4. és 5. pontját módosította a 359/4/2008. számú határozat. Miszerint a kutakból évente 2 alkalommal kell mintát venni és azt pH, NO<sub>2</sub>, NO<sub>3</sub>, NH<sub>4</sub>, PO<sub>4</sub>, SO<sub>4</sub> komponensekre kell vizsgáltatni akkreditált laboratóriumban.

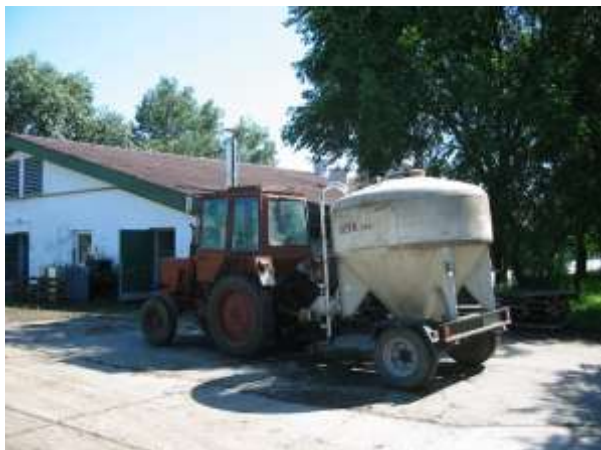
*MTZ-80 tip. traktor és DETK 143 típusú mobil tartálykocsi*

Változó zajforrás a telephelyen belüli és kívüli járműközlekedés. A tápszállító tartályautó bemegy a telepre, de a kocaszállítás silóit a telephely mellett vezető út irányából töltik fel. Az ólak között egy zeton, egy targonca és egy tápszállító motoros jármű közlekedik. A targonca csillékből szállítja a tápot az F1 jelű fűtőházhoz, malacnevelőhöz és a hizlaldához. (a csilléket a dolgozók húzzák be az ólakba)

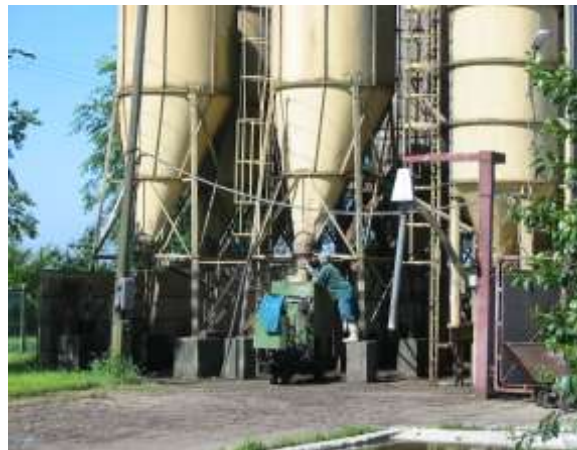
*A fotón motoros jármű tartályának táppal történő feltöltése látható*

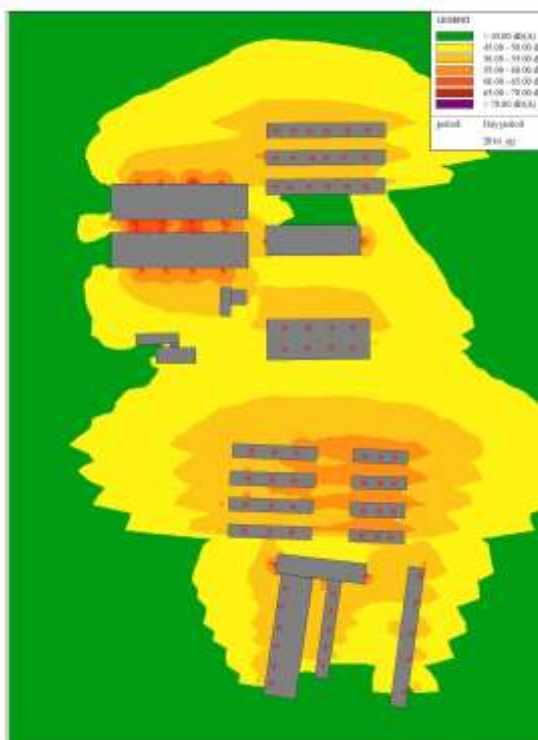
## Hatásterület éjszaka (45 dB)

- -K-i telekhatáron (kerítésvonalon) 115 m-el túlnyúlik
- -É-i telekhatáron (kerítésvonalon) 160 m-el túlnyúlik
- -D-i telekhatáron belül van
- -Ny-i telekhatáron (kerítésvonalon) 70 m-el túlnyúlik, a szennyvíztó területére

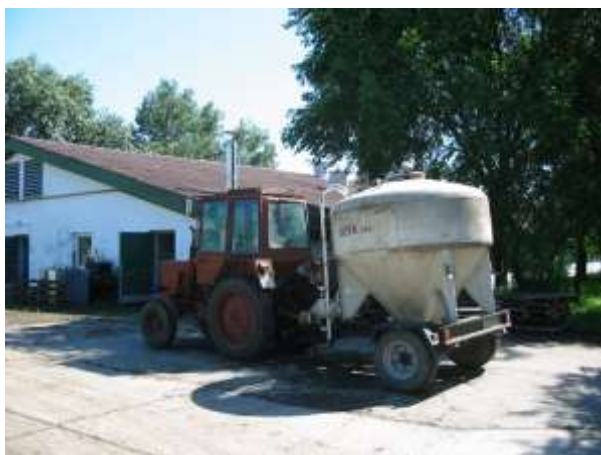
*MTZ-80 típusú traktor és DETK 143 típusú mobil tartálykocsi*

Változó zajforrás a telephelyen belüli és kívüli járműközlekedés. A telephelyen belül az előbb említett zator, egy targonca és egy tápszállító motoros jármű közlekedik. A targonca csillékből szállítja a fiasztatóhoz, malacnevelőhöz és egy hizlaldához a tápot. (a csilléket a dolgozók húzzák be az ólakba) Ezek nappali üzemideje az 1-es táblázatban megtalálható. Éjszaka tápszállítás nincs. A többi ól csővezetéken kapja a tápot.

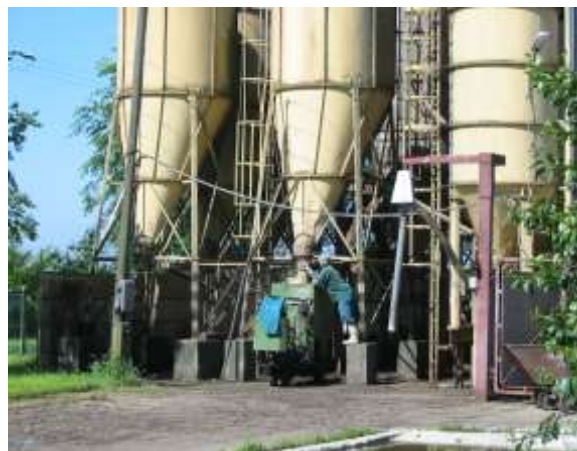
*A fotón motoros jármű tartályának táppal történő feltöltése látható*
