VASI AGILITÁS KFT.

# Hegyhátszentpéter 026/12, 13 , 17 , 18 hrsz. broiler csirketelep teljes körű környezetvédelmi felülvizsgálata

Megrendelő: Hantó Attila ev

Kisunymom, 2024.10. hó

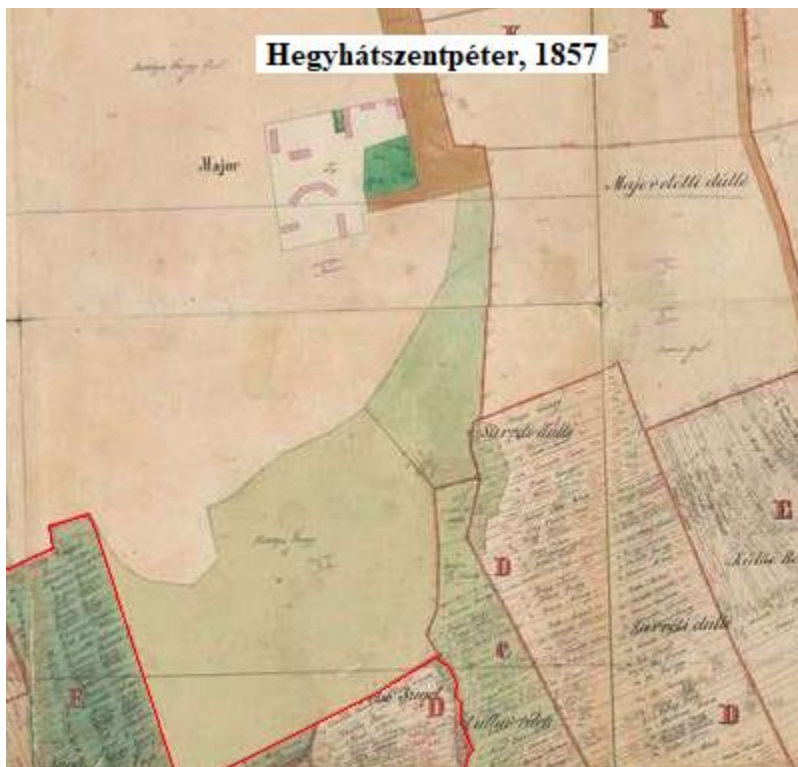
Az egykori Tsz major a katonai felmérések szerint már az 1800-as években is majorként funkcionált.

A terület az egykori Petőmihályfai Hegyhát MTSZ majorja volt.

Eredeti szövetkezeti formájában 1996-ig működött a major, ezt követően feldarabolásra került. Jelenleg a major több vállalkozó tulajdonában van, amely gazdasági területen önálló tevékenységeket folytatnak.

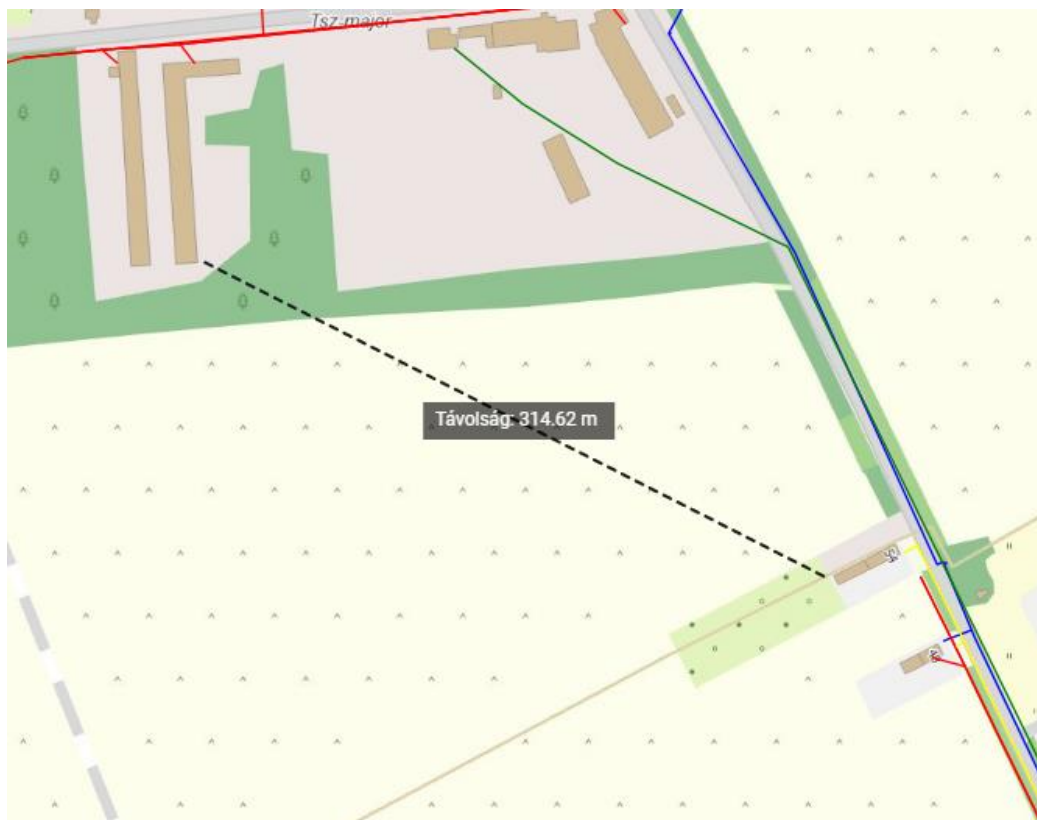
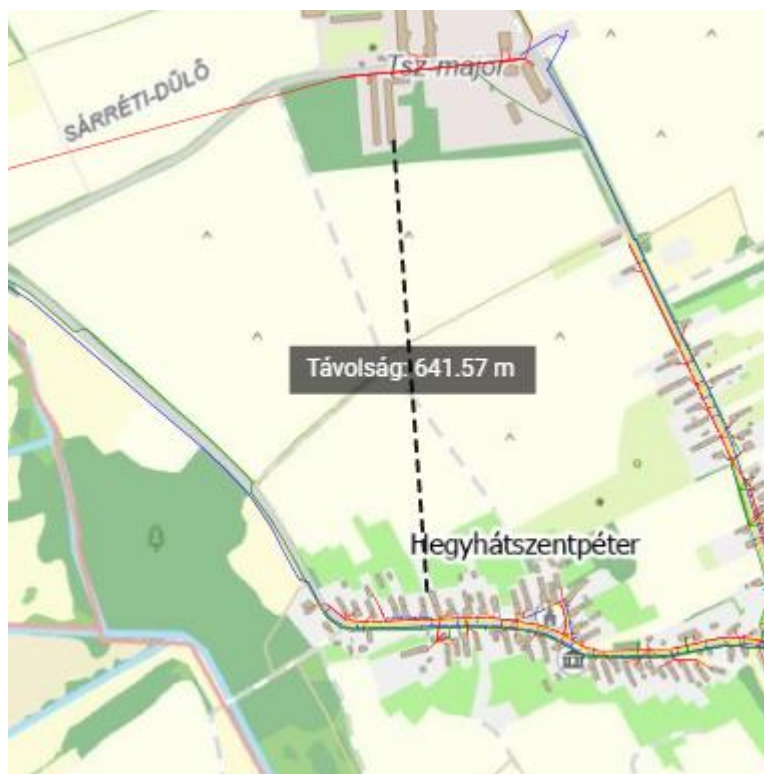
A település tengelyét képező sz. közlekedési út melletti lakóterületek a telephelytől 600-800 m-re találhatóak. A telephelyhez legközelebb eső terület a Táncsics utca, amelynek utolsó lakóháza a baromfitelep legközelebbi épületétől több mint 300 m távolságra van. A rendelkezésre álló védőtávolságok biztosítják, hogy a tevékenység lakosságot zavaró zaj- és szaghatást ne okozzon.

A másik telephelyen megtalálható fedett, teljesn zárt trágyatároló a telephelyen belül a lakóterületektől a lehető legtávolabb került elhelyezésre, zártsága pedig biztosítja, hogy a telepen történő átmeneti trágyatárolás az eddigiekhez képest ne váltson ki nagyobb bűzterhelést.
